# RAPORT WSTĘPNY

Państwowej Komisji Badania Wypadków Lotniczych

## 2026-0062

CESSNA 182 J, D-ELMI

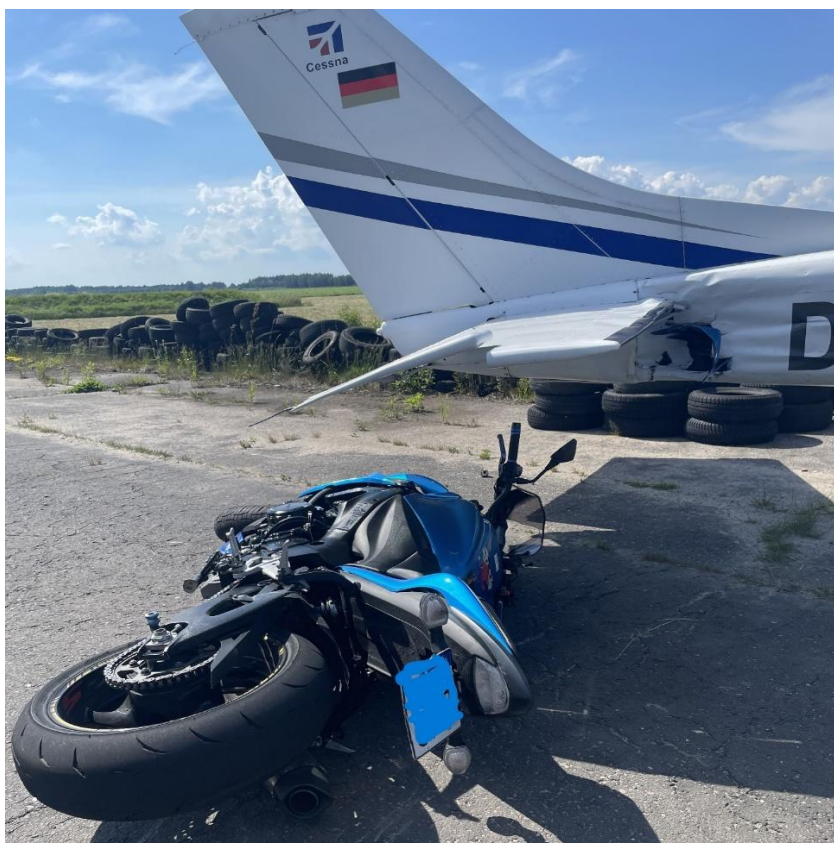
Pilot w trakcie przecinania drogi poczuł silne uderzenie w tylną część kadłuba. Samolot w wyniku uderzenia obrócił się w prawą stronę i zahaczył śmigłem o opony ograniczające drogę kołowania. Pilot wyłączył silnik i wysiadł z samolotu. Po wyjściu z kabiny pilot zauważył obok samolotu przewrócony motocykl, który uderzył w samolot. Kierujący motocyklem oddalił się z miejsca zdarzenia. Pilot powiadomił o zdarzeniu służby, które zabezpieczyły miejsce wypadku. Na pokładzie samolotu znajdowało się czterech skoczków spadochronowych i jeden pilot, nikt nie odniósł obrażeń. Samolot uległ poważnym uszkodzeniom (rys.1). Po kilku dniach policja ustaliła kierowcę motocykla, który jak się okazało w wyniku zderzenia z samolotem złamał rękę.

Rys.1- miejsce zderzenia i uszkodzenia samolotu i motocykla( źródło policja)

W wyniku zdarzenia samolot został poważnie uszkodzony. Uszkodzona została tylna część kadłuba, krawędź natarcia steru wysokości z prawej strony, uszkodzone śmigło i prawdopodobnie silnik samolotu.
