# RAPORT WSTĘPNY

## 2026-0077

Samolot, Tecnam P2008-JC, SP-WBI

21 lipca 2026 r., Straszęcin k. Dębicy

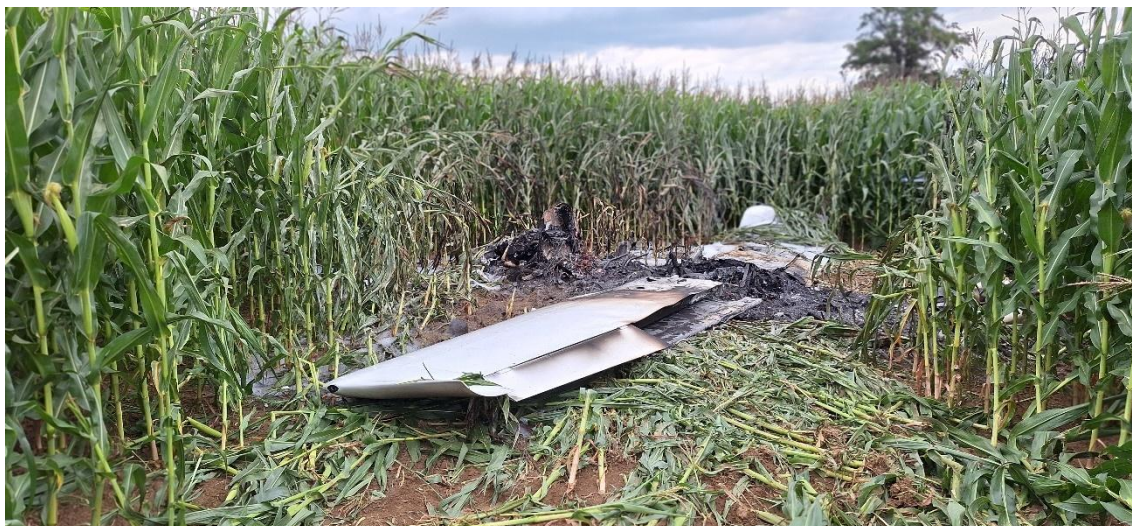
Samolot uległ spaleni (Rys. 5÷8). Nie zachowały się żadne elementy wyposażenia kokpitu, zniszczona została dokumentacja samolotu oraz osobiste dokumenty pilota. Ciągłość napędów sterów została przerwana w wyniku wybuchu paliwa oraz wypalenia konstrukcji. Nie przetrwał żaden przyrząd mechaniczny ani elektryczny.

Rys. 5 Spalony wrak SP-WBI w miejscu zdarzenia. Widok na kierunku lądowania.  
Zdjęcie wykonane o godz. 15:07 (ok. 3,5 godz. po wypadku), obrazuje pogodę.  
[źródło: PKBWL]

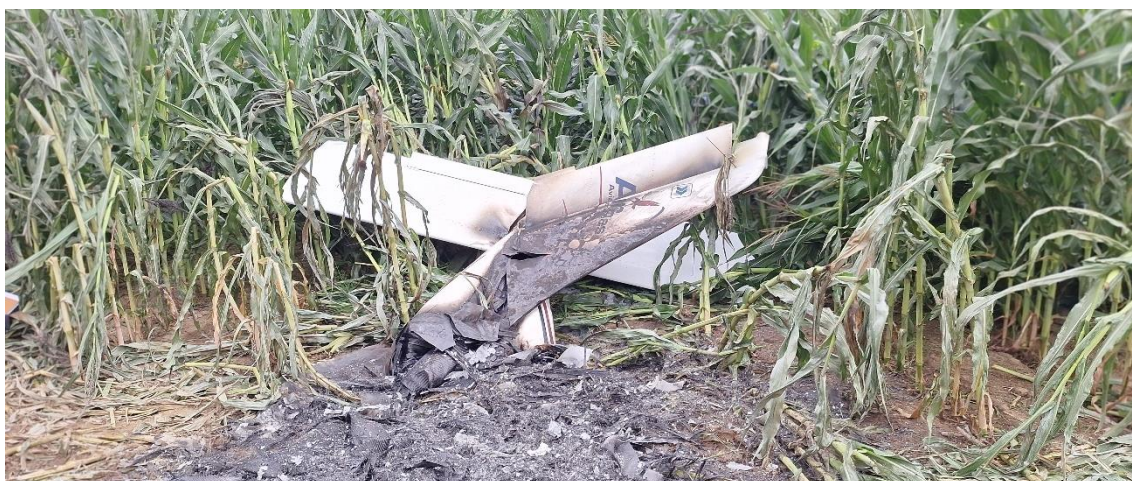
Rys. 6 Część ogonowa samolotu [źródło: PKBWL]

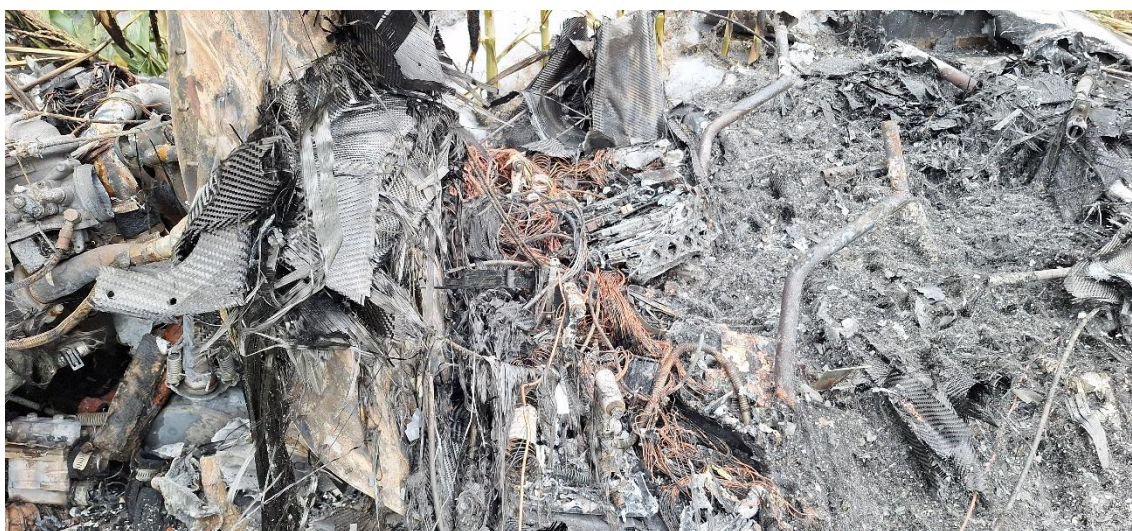
Rys. 7 Wypalona kabina oraz ściana ogniowa z fragmentem przedziału  
silnikowego samolotu. Widoczne pozostałości po okablowaniu przyrządów oraz  
dźwigi sterowe [źródło: PKBWL]

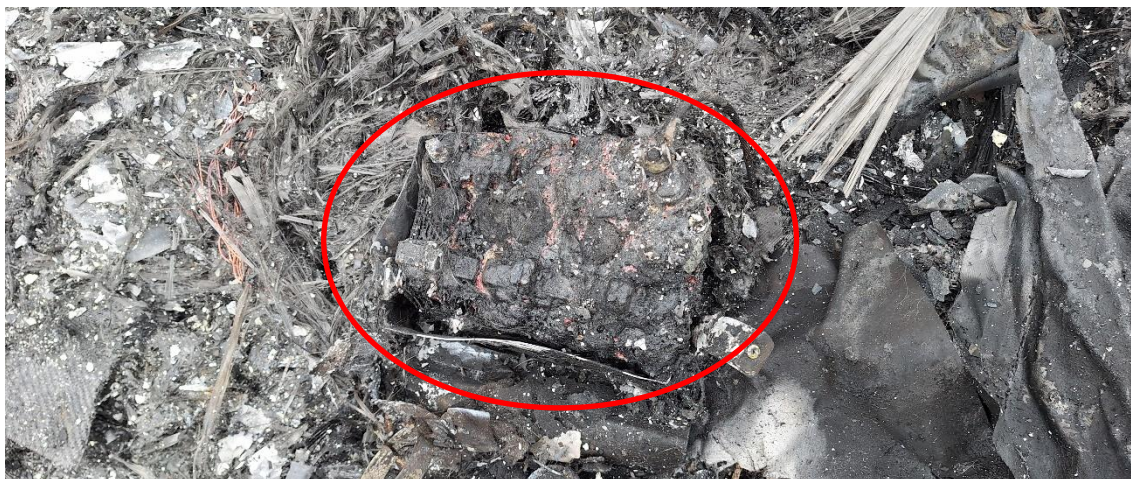
Rys. 8 Wypalony akumulator, znaleziony w zgliszczach [źródło: PKBWL]
