**ALBUM ILUSTRACJI**  
**z wypadku szybowca SZD-30 Pirat; SP-2717**  
**7 sierpnia 2009 r., Gadów**

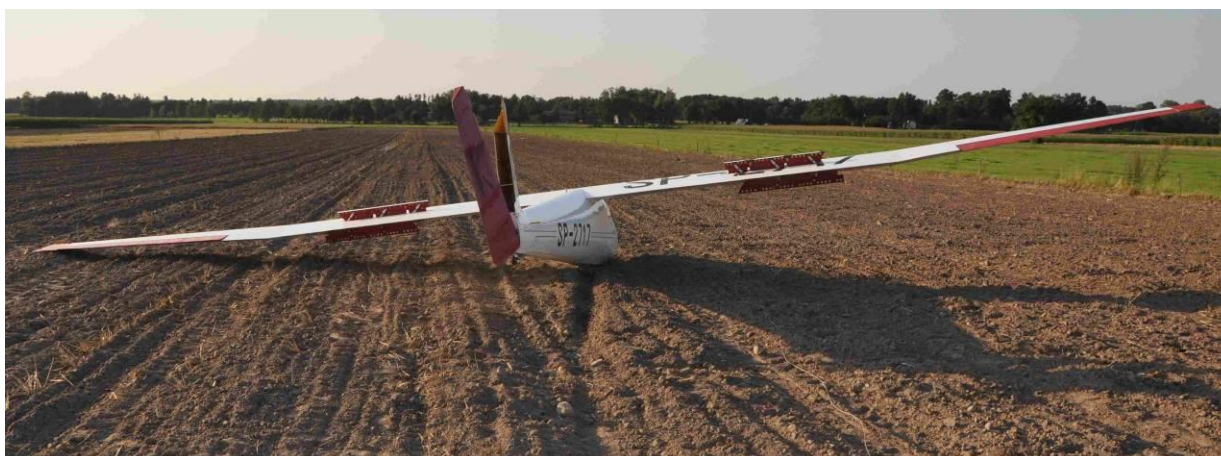
**8 – Szybowiec po wylądowaniu, widok od tyłu. Widoczny ślad drugiego przyziemienia.**

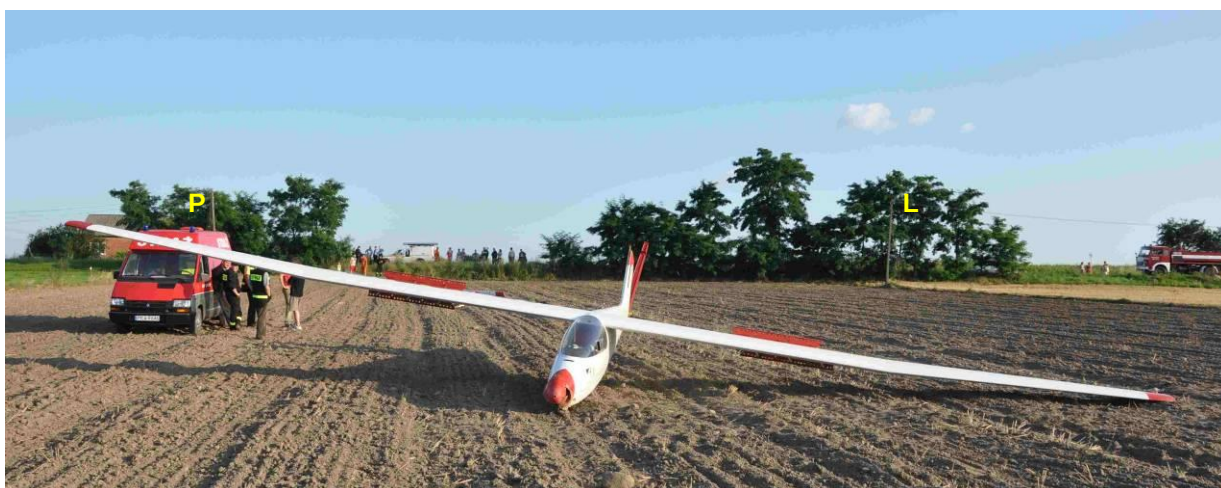
**9 – Szybowiec po wylądowaniu, widok od przodu. Zaznaczone niektóre elementy sytuacyjne.**

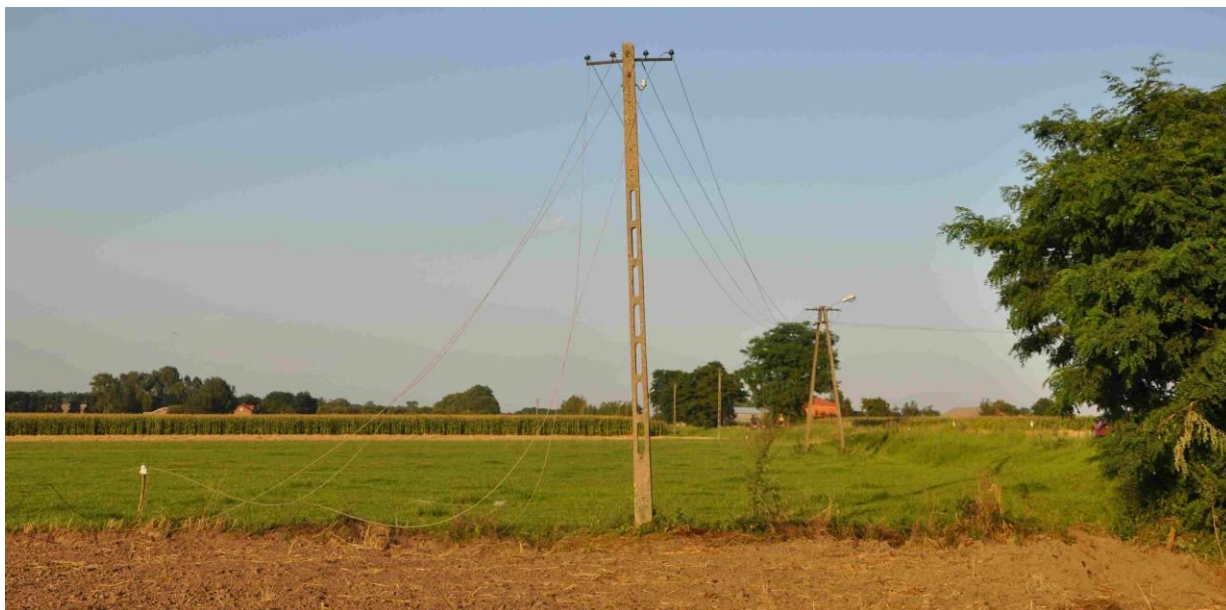
10 – Widok od strony linii podejścia na słup „P” linii energetycznej, znajdujący się na prawo od trajektorii lądowania i na zerwane przez lądujący szybowiec przewody.

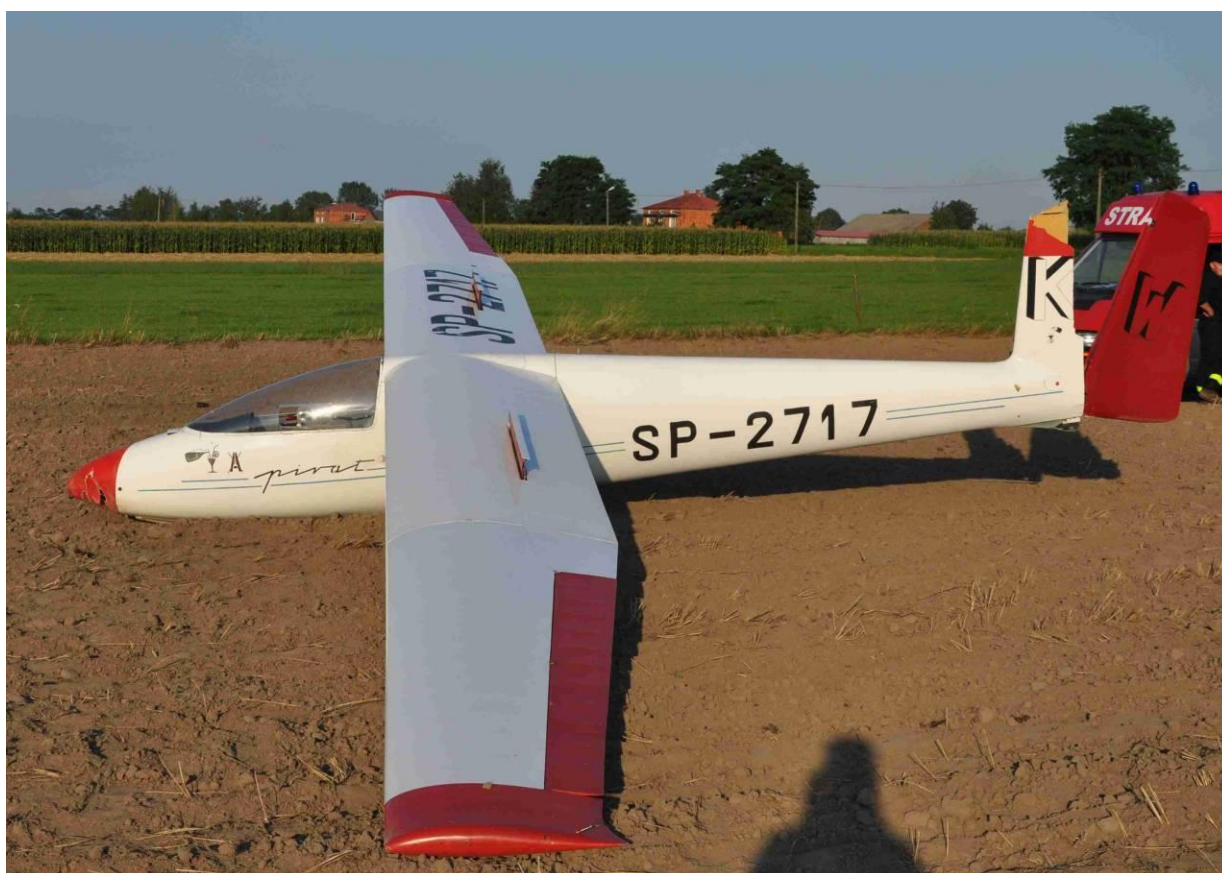
11 - Uszkodzony szybowiec, lewa strona.

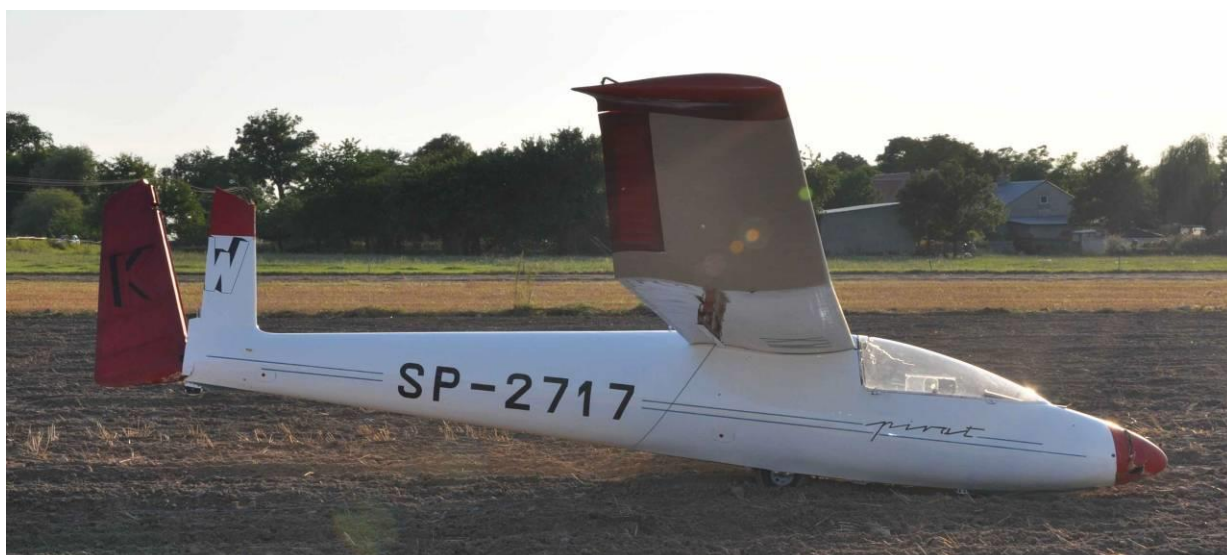
12 - Uszkodzony szybowiec, prawa strona. Pod skrzydłem dobrze widoczny zaczepiony zerwany przewód linii energetycznej.

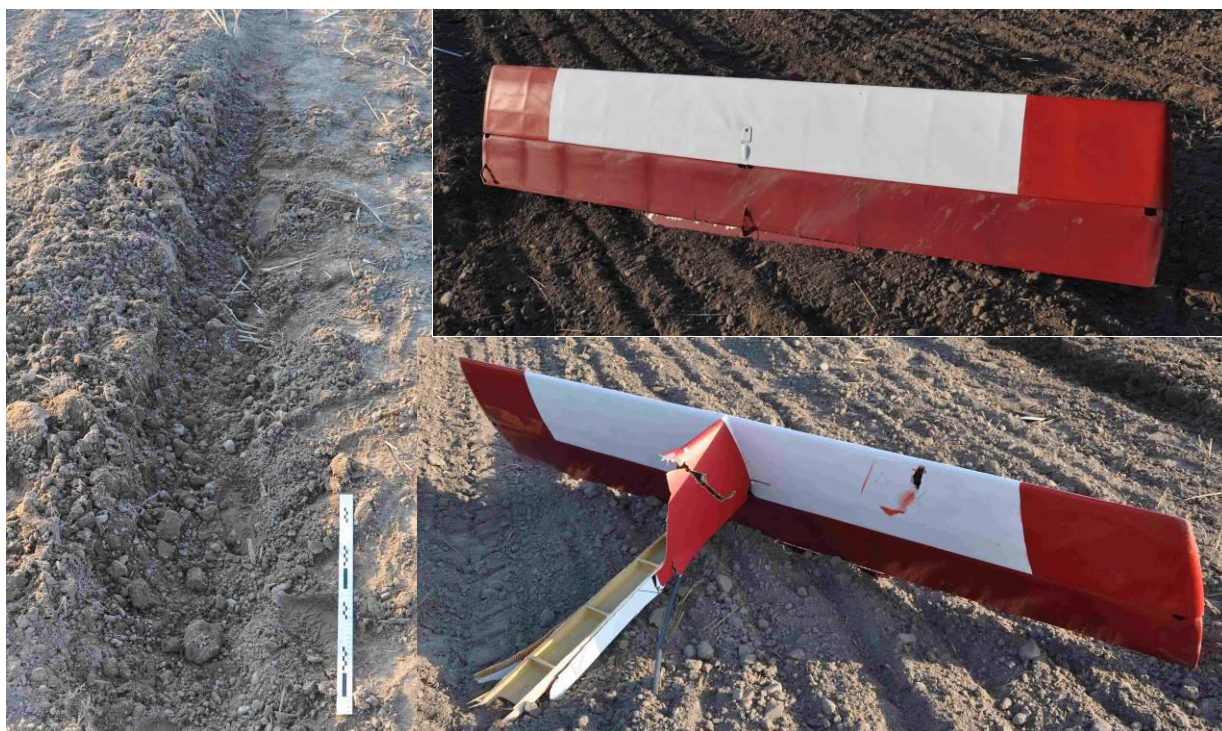
13 – Ślad pierwszego przyziemienia.

14, 15 – Usterzenie poziome z fragmentem statecznika pionowego.

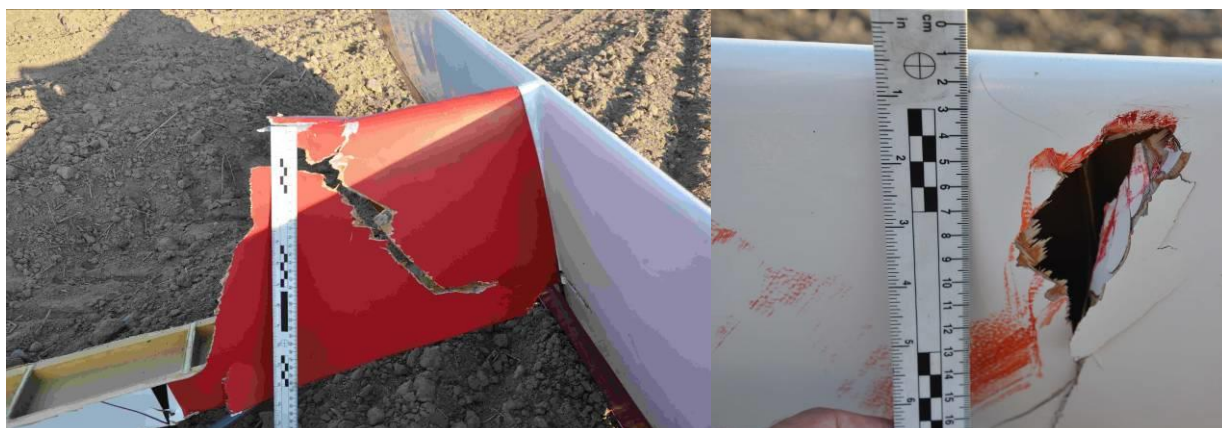
16, 17 – Uszkodzenie pokrycia statecznika pionowego przewodem linii energetycznej i przebicie statecznika poziomego.

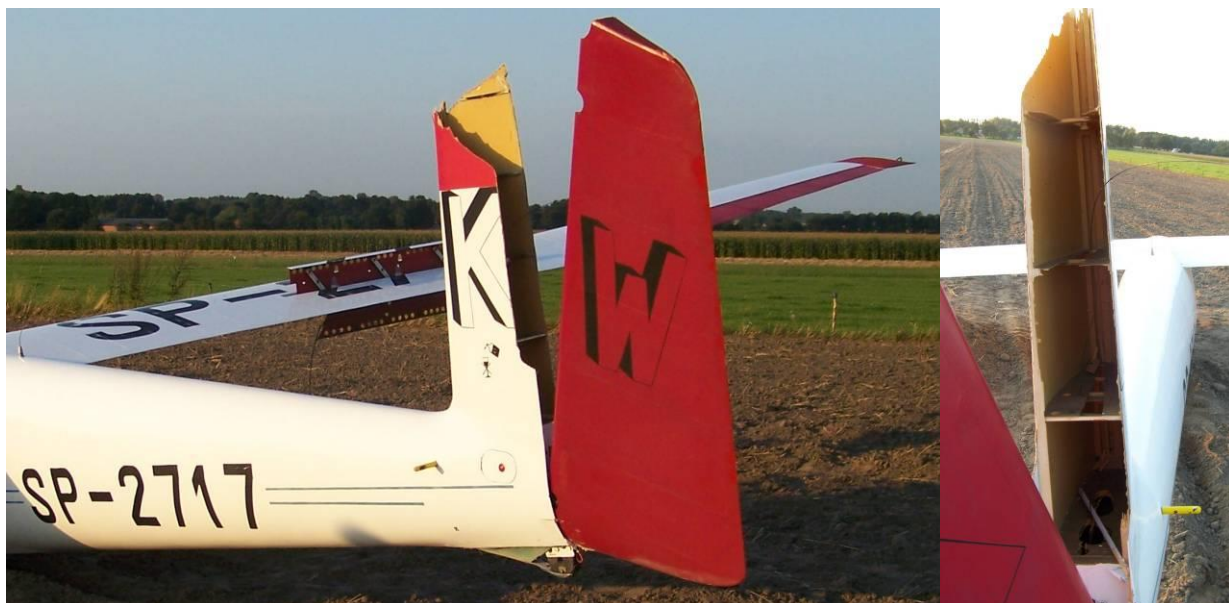
18, 19 – Tylna część kadłuba i uszkodzony statecznik pionowy ze sterem kierunku.

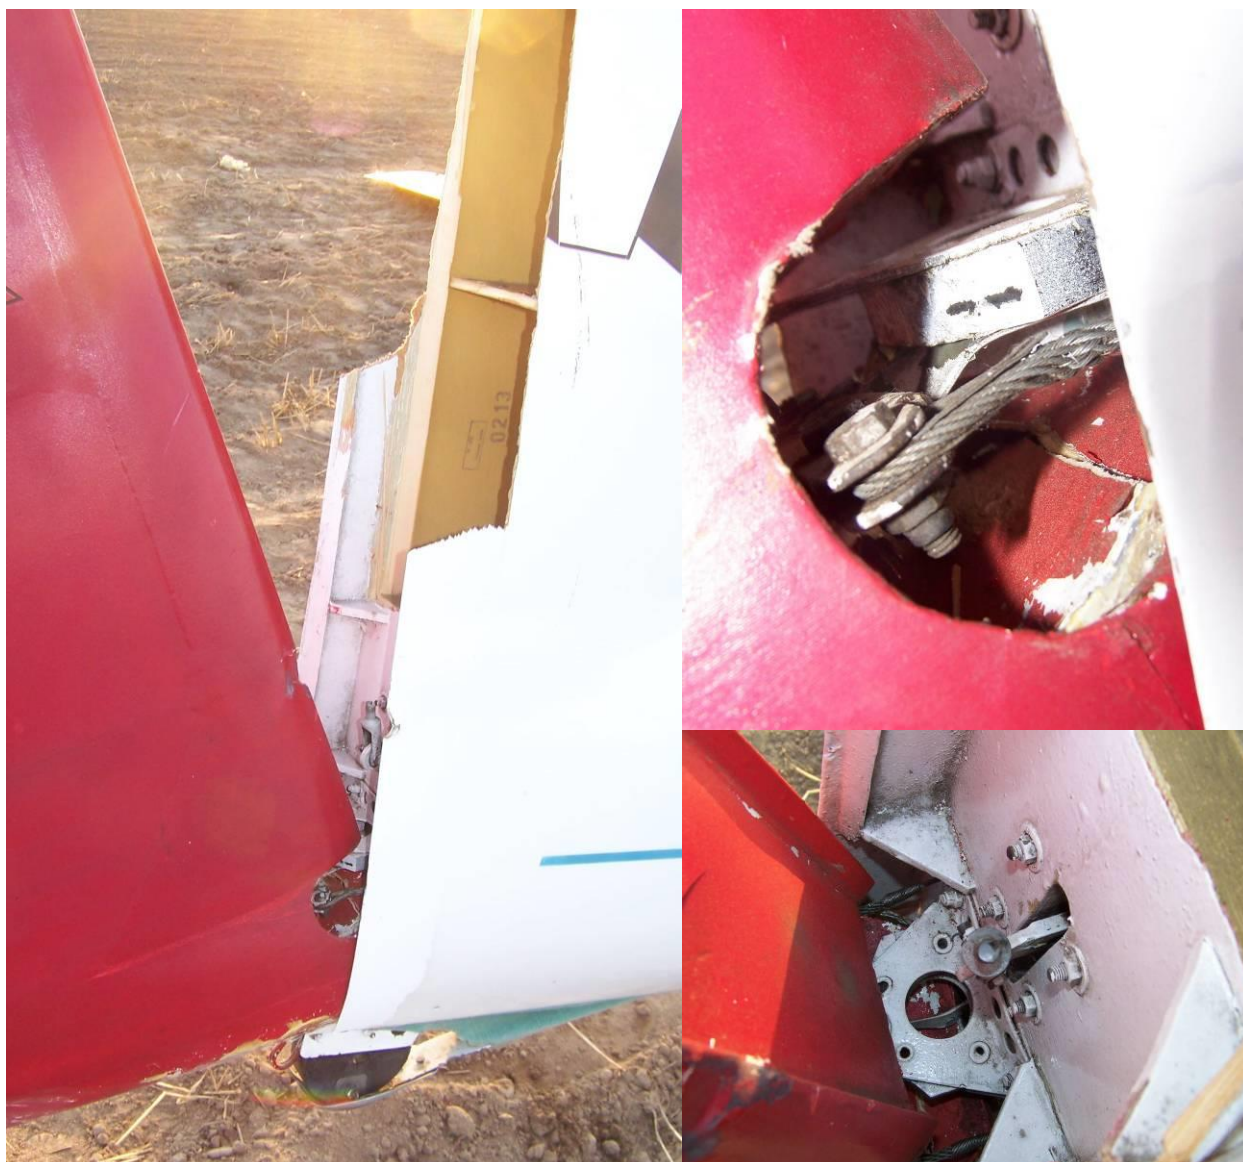
20, 21, 22 – Dolny zawias steru kierunku – zbliżenia. Widoczna dźwignia napędu i linki steru kierunku.

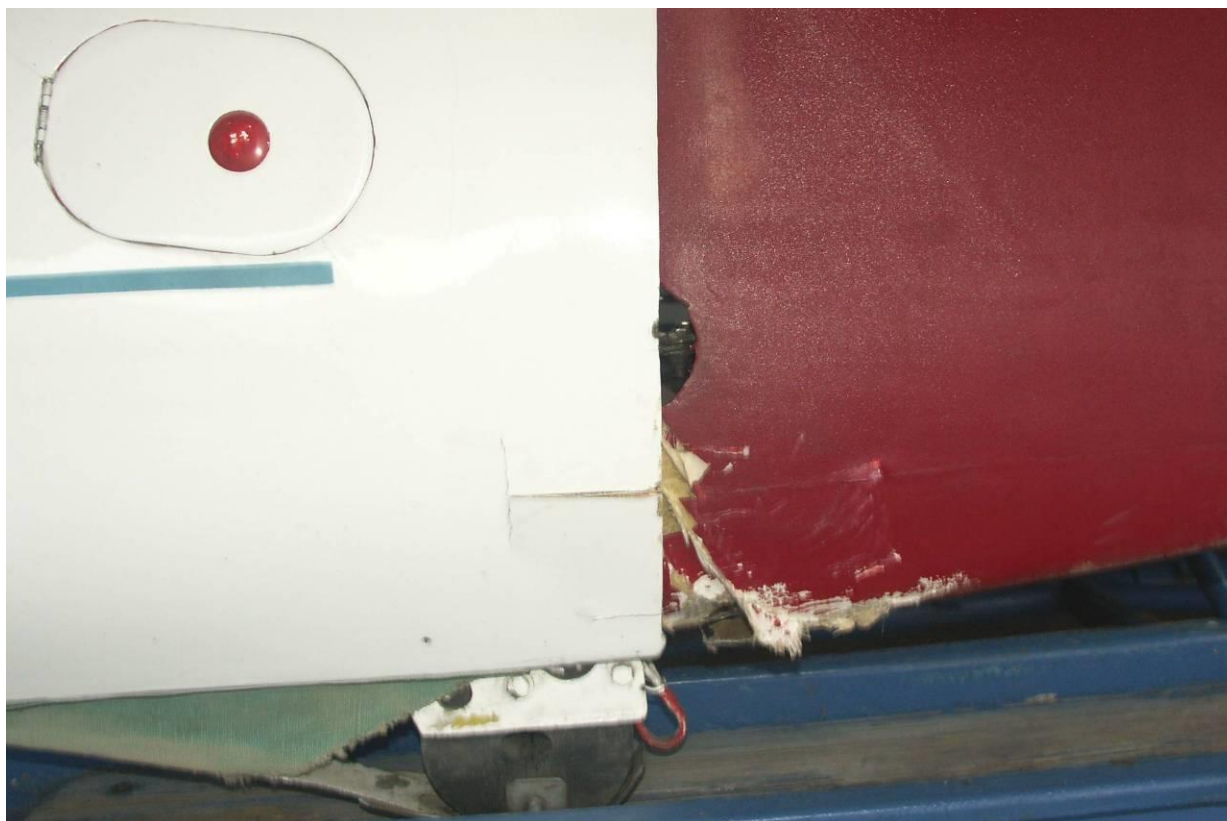
23 – Płoza ogonowa i dolna końcówka steru kierunku – widoczne uszkodzenia.

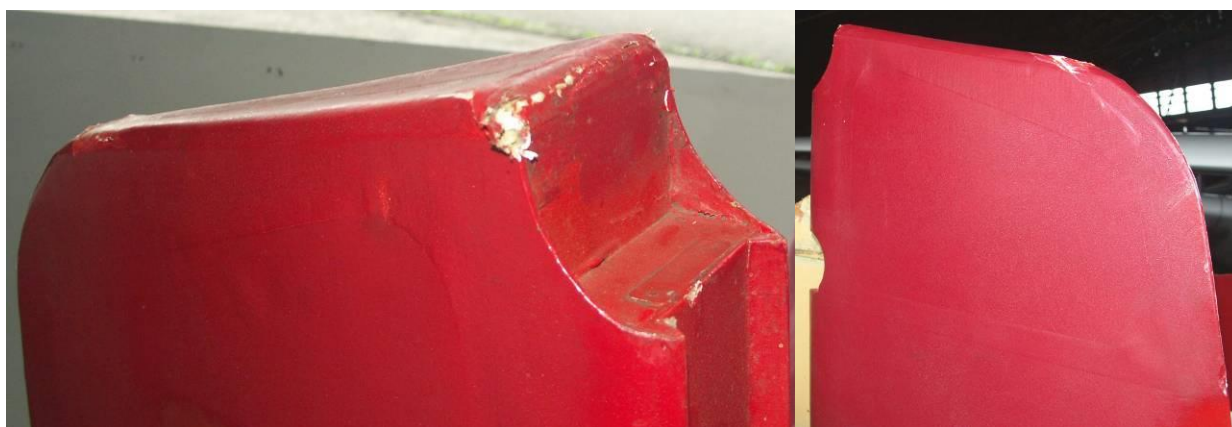
24, 25 – Górna końcówka steru kierunku – widoczne uszkodzenia.

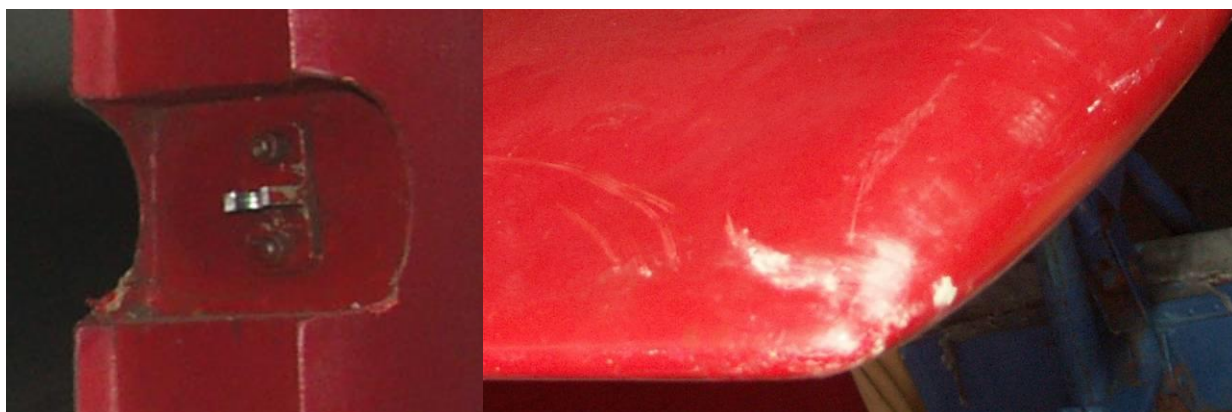
26 – Zniszczony górny zawias steru kierunku.

27 – Uszkodzony nosek lewej końcówki statecznika poziomego (górne pokrycie)

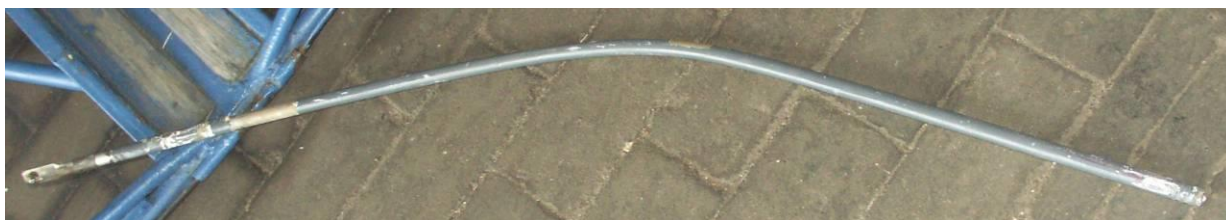
28 – Zniszczony popychacz steru wysokości.

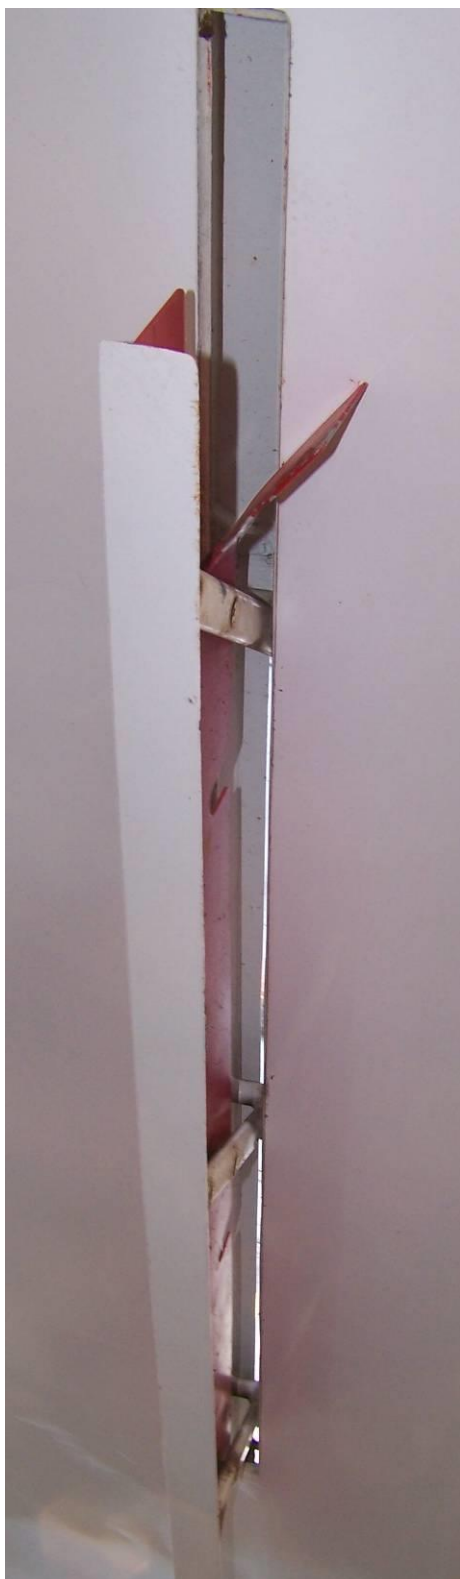
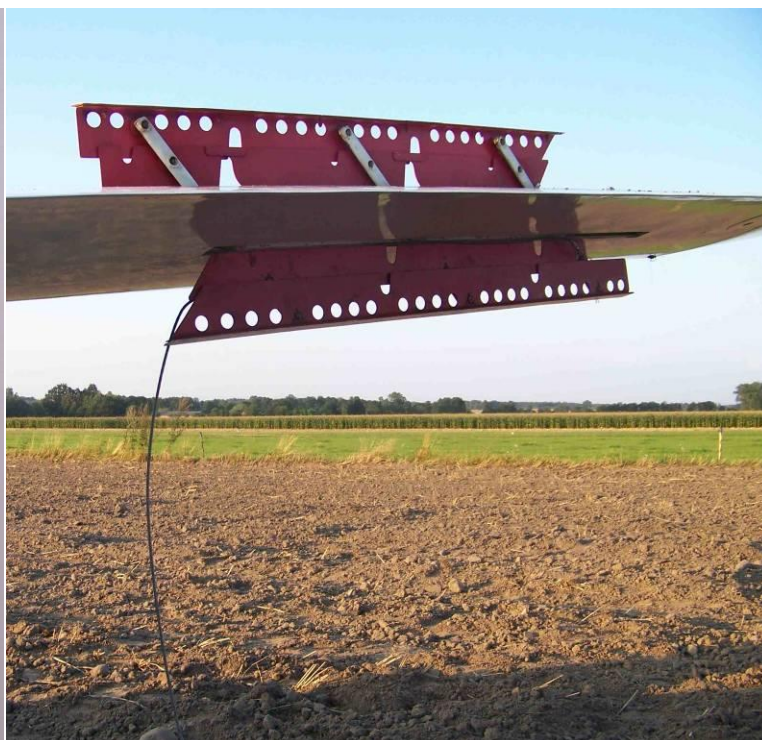
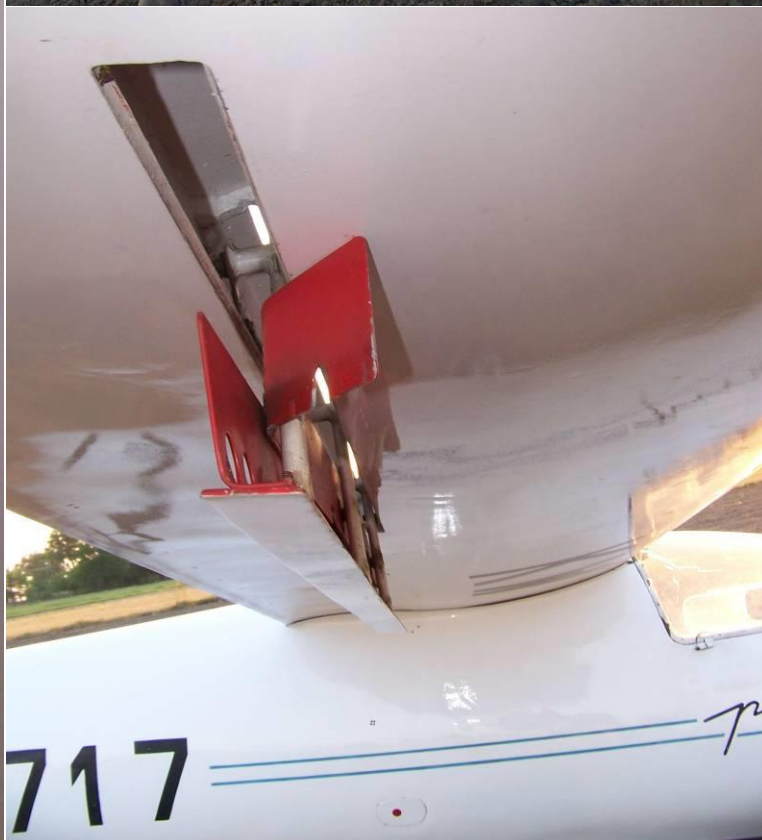
29, 30, 31 – Uszkodzony hamulec aerodynamiczny na prawym skrzydle (odgięta końcówka jednej z płyt), na fot.30 dobrze widoczny zaczepiony przewód linii energetycznej, który spowodował odgięcie końcówki płyty.

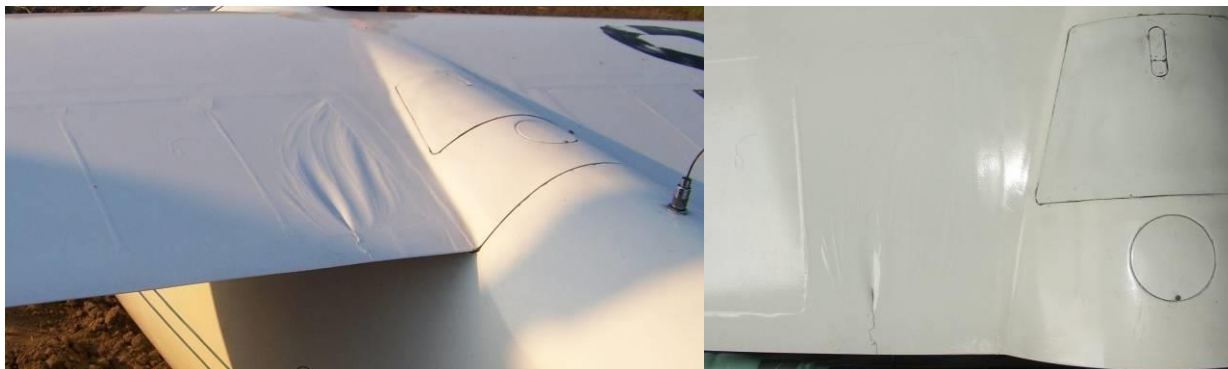
32, 33 – Uszkodzenia spływowej części centroplata po lewej stronie przy kadłubie.

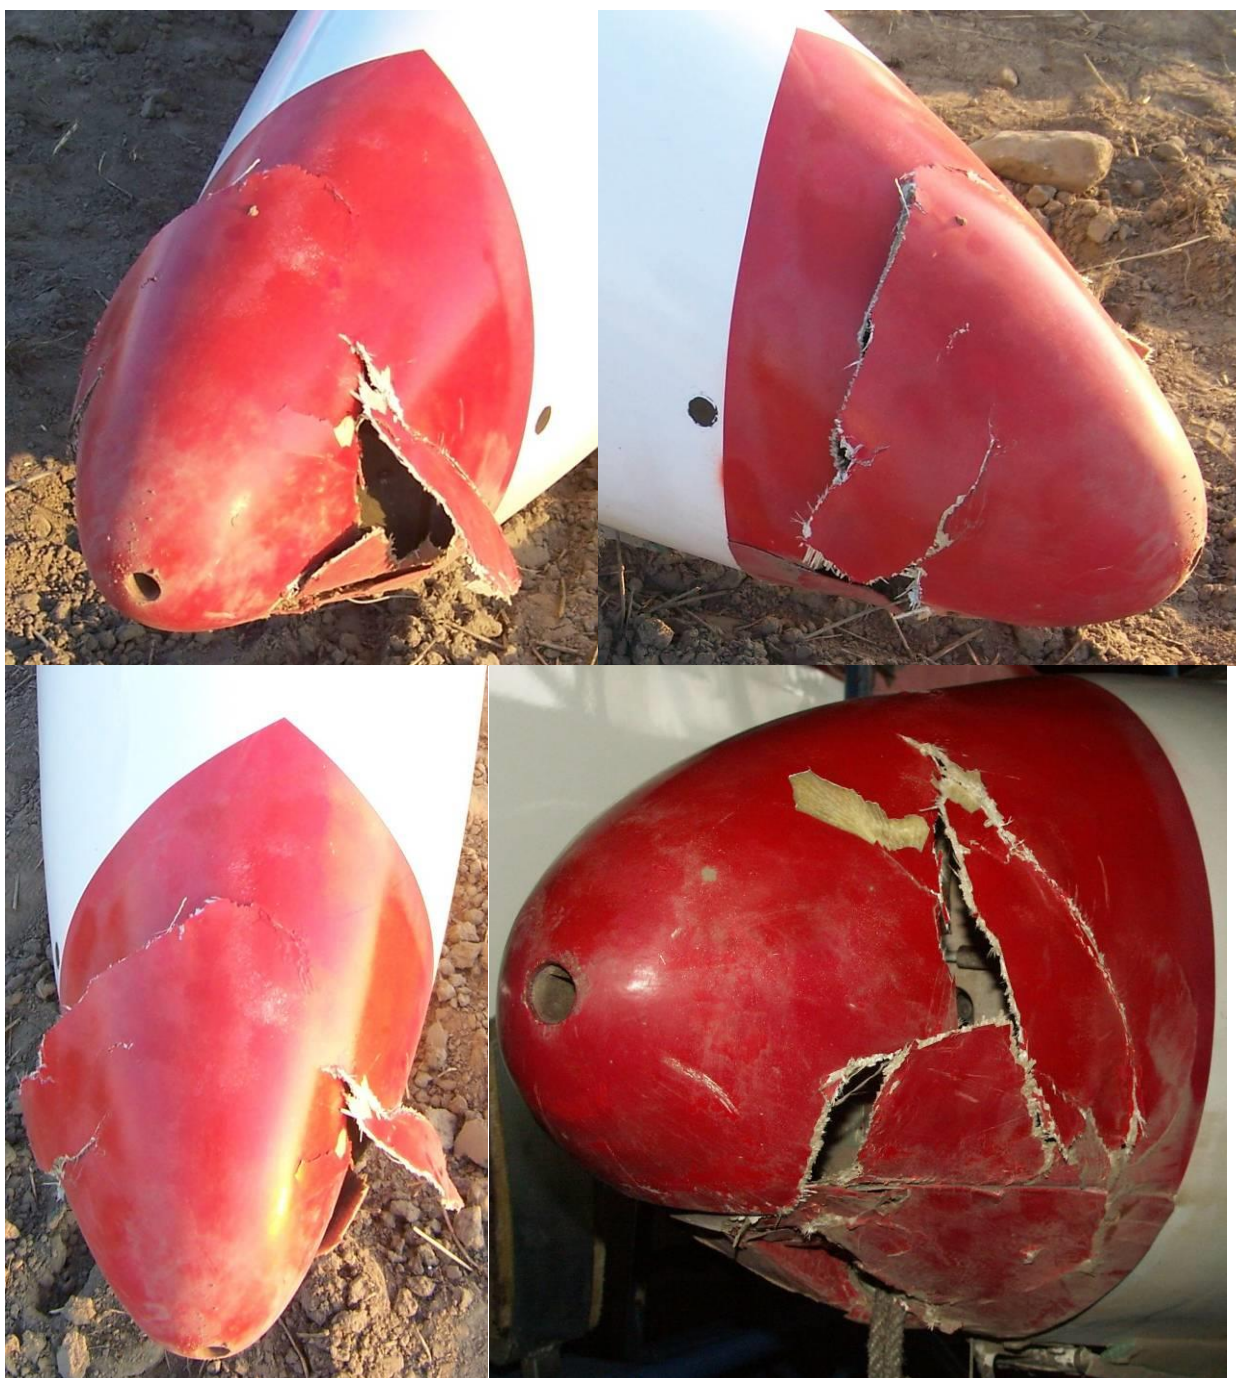
34, 35, 36, 37 – Zniszczony nosek kadłuba.

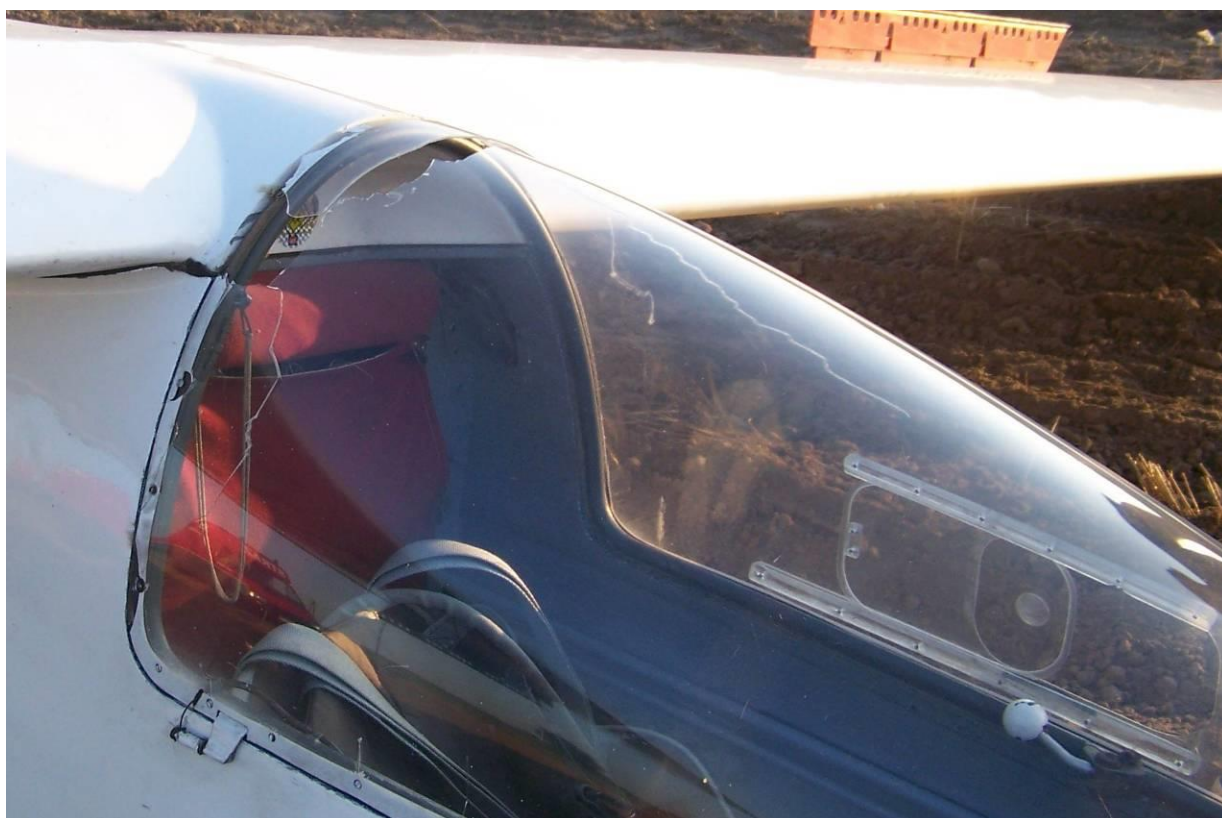
38 – Uszkodzone - pęknięte oszklenie osłony kabiny.

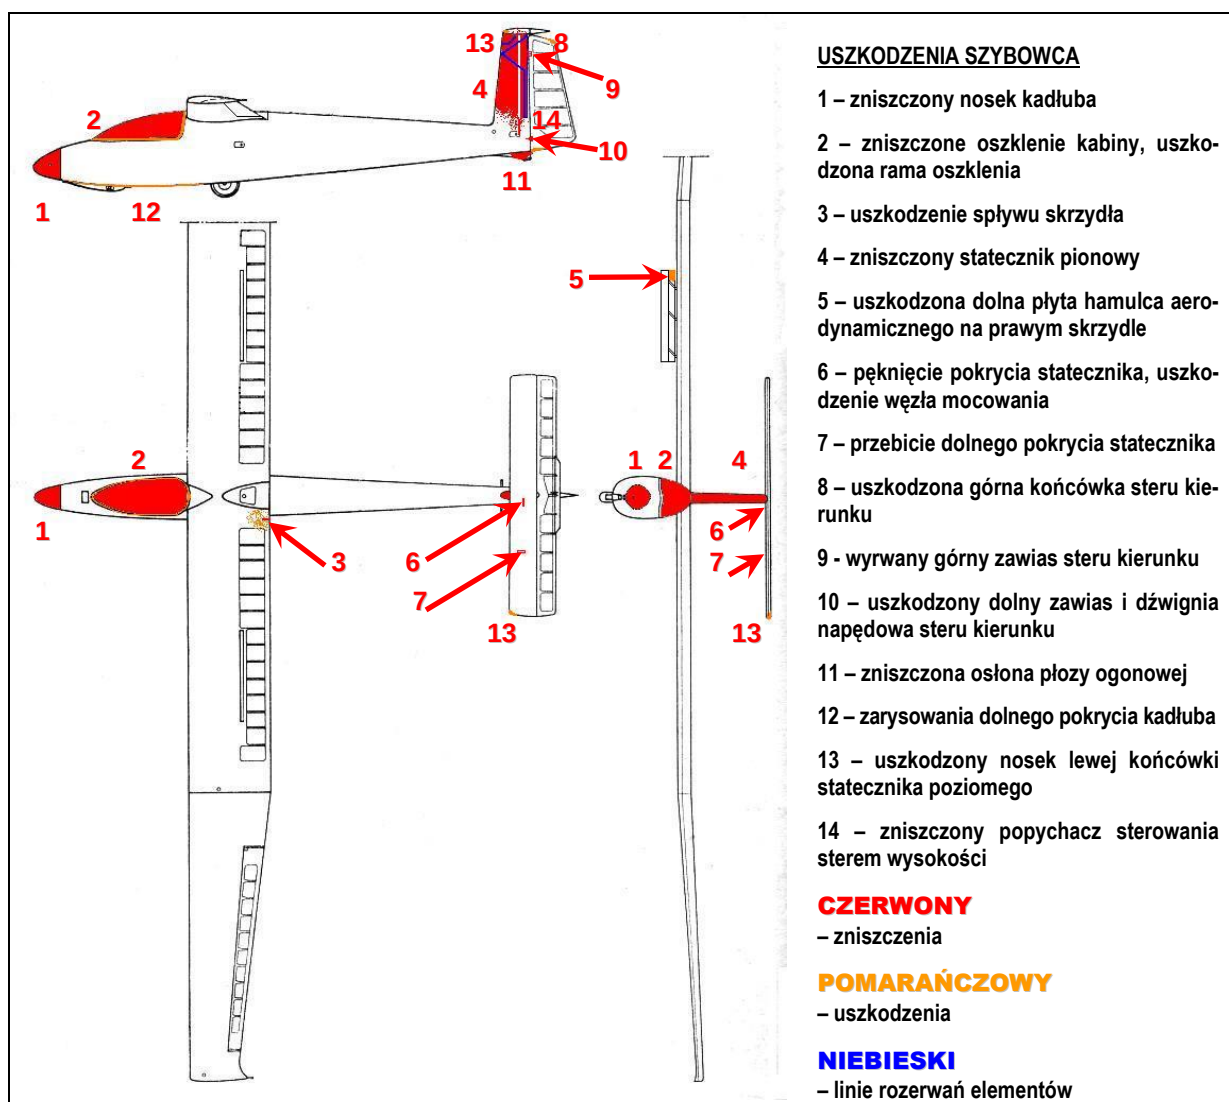
41 – Uszkodzenia szybowca naniesione schematycznie na jego sylwetkę w trzech rzutach.
