**ALBUM ILUSTRACJI**  
**z wypadku szybowca KR-03A Puchatek; SP-3550**  
**02 lipca 2006 r., lotnisko Lisie Kąty [EPGI]**

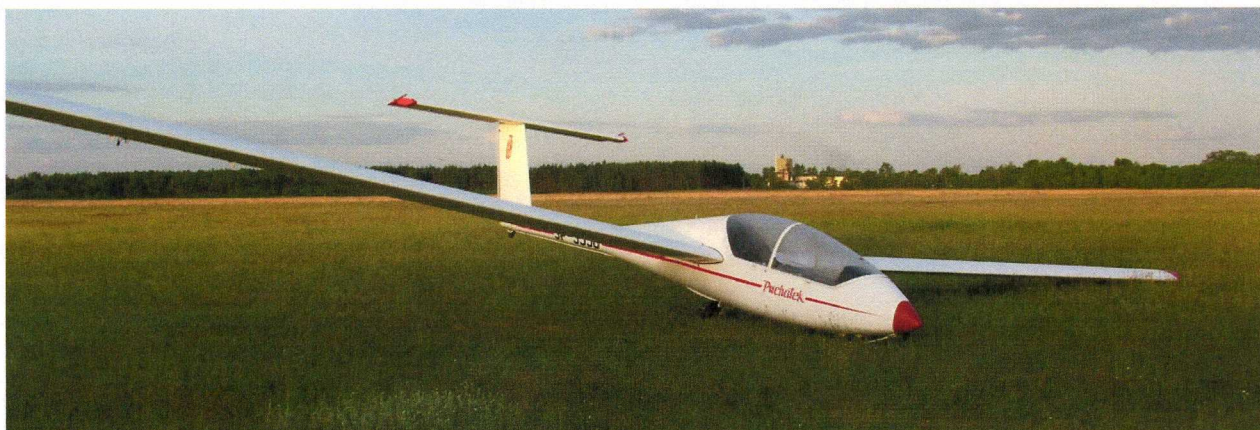
1 – Ogólny widok uszkodzonego szybowca.

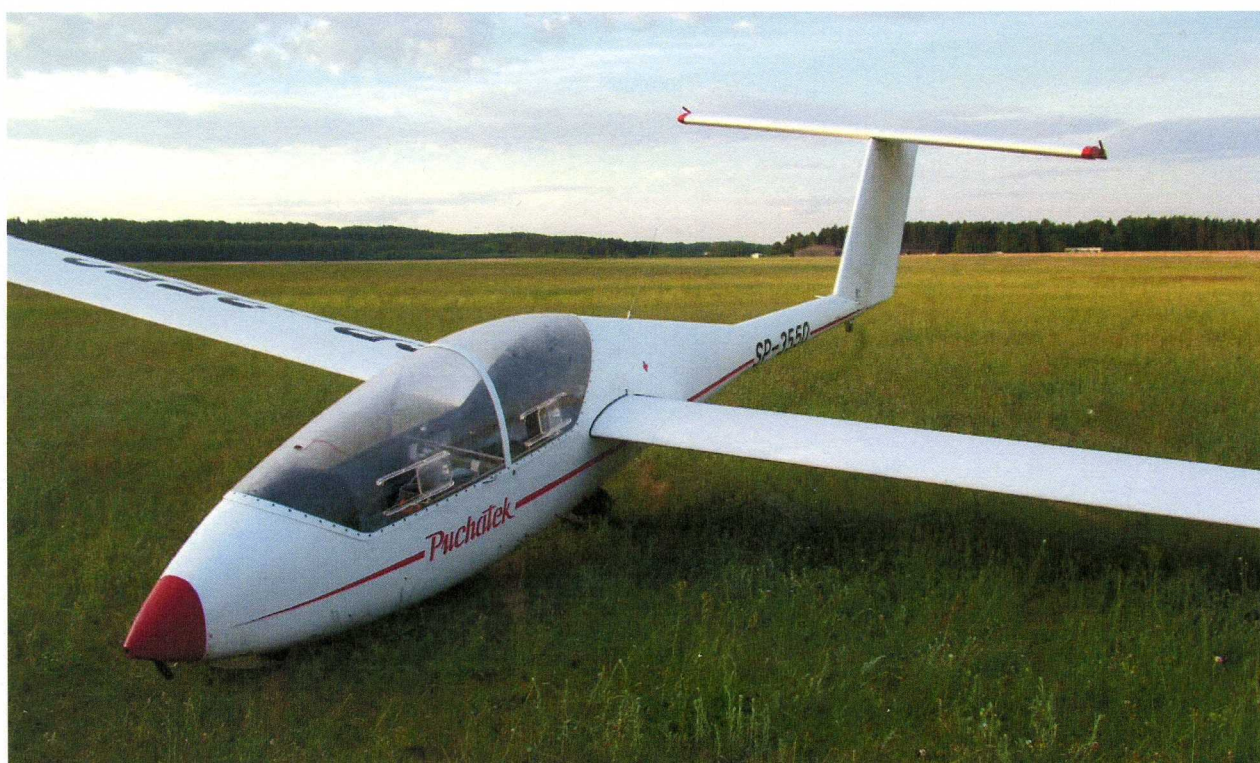
2 – Ogólny widok uszkodzonego szybowca.

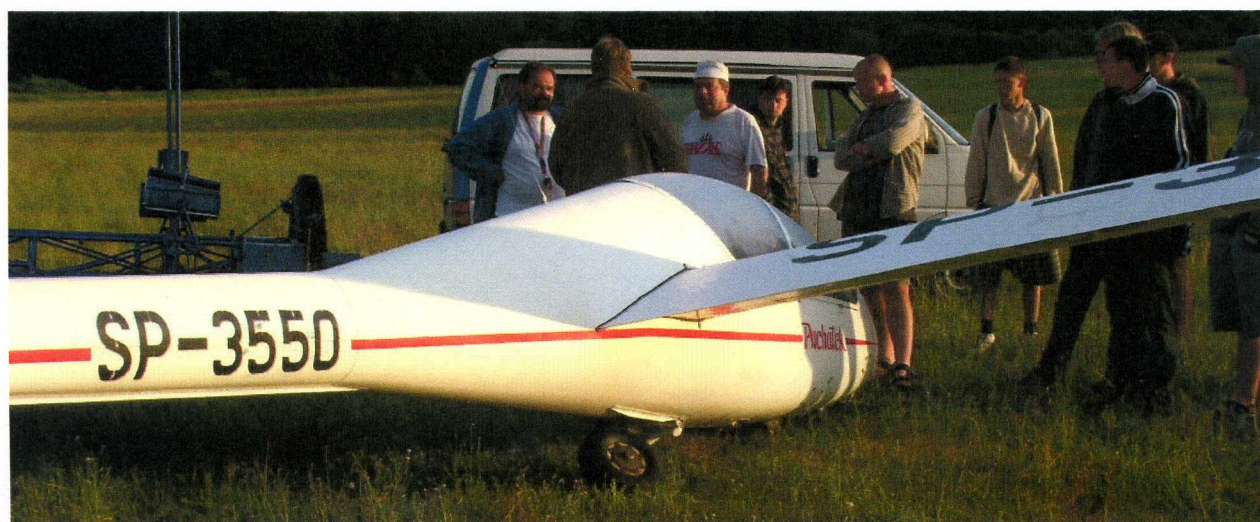
3 – Ogólny widok uszkodzonego szybowca, widoczne wytłamane podwozie.

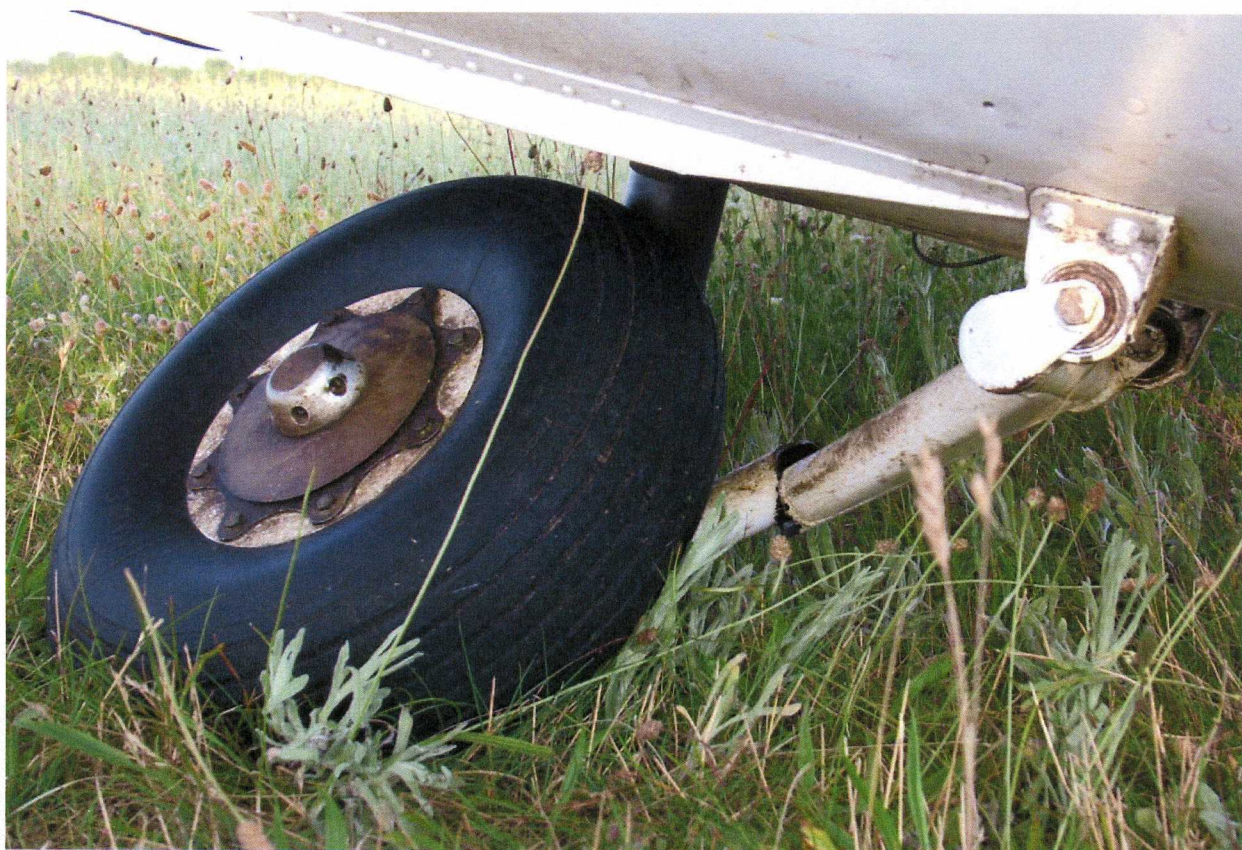
4 – Uszkodzone podwozie z prawej strony, widoczny złamany wahacz.

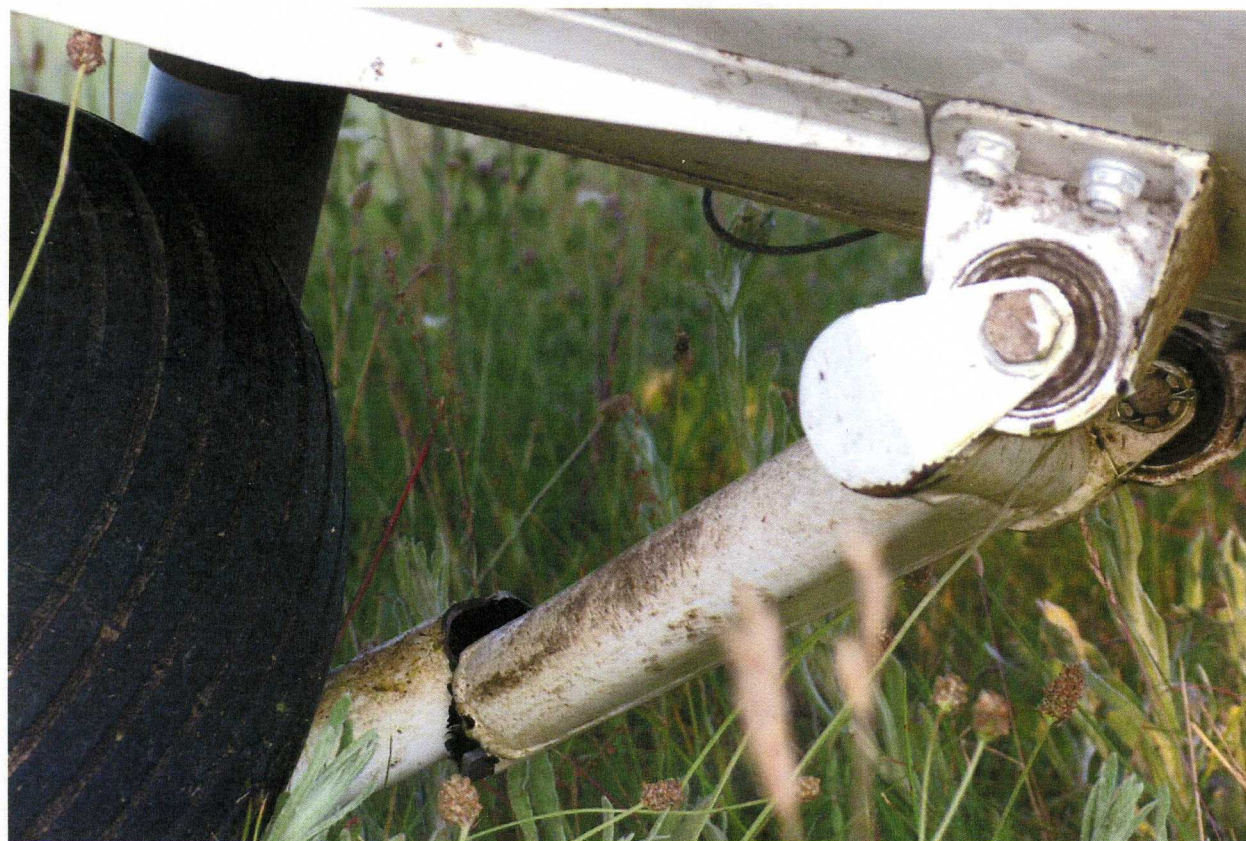
5 – Zbliżenie uszkodzonego podwozia z prawej strony, widoczny przełom wahacza i stan jego pokrycia lakierniczego.

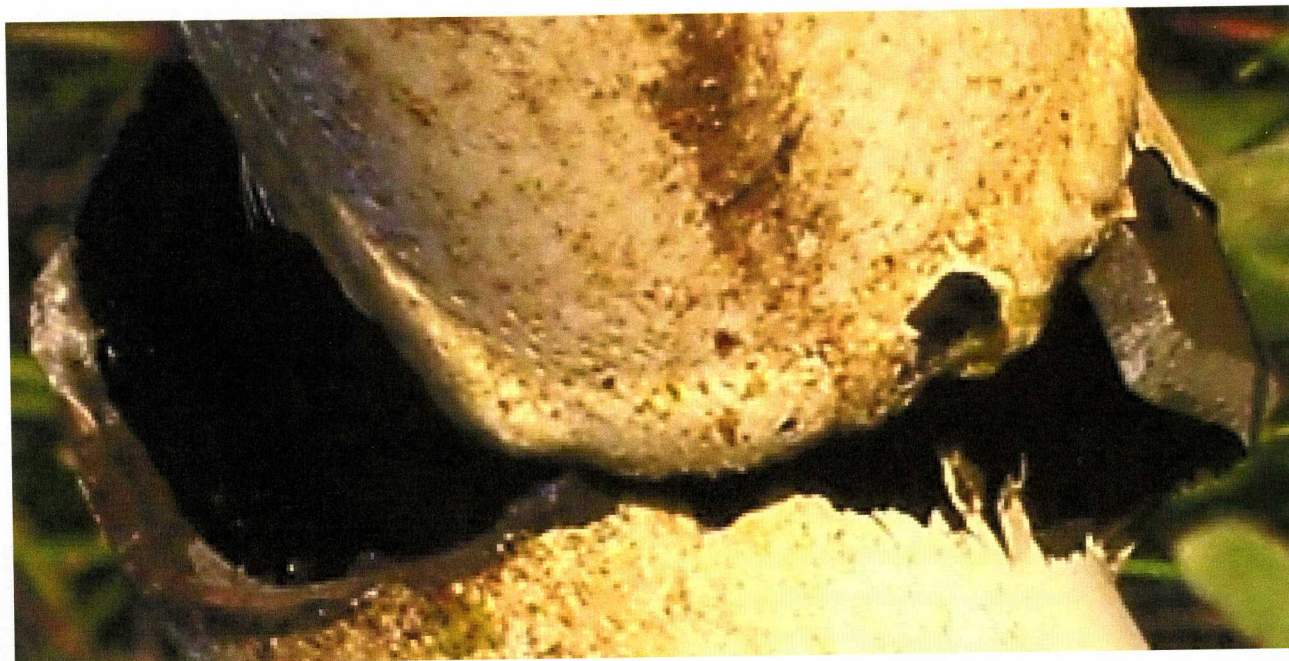
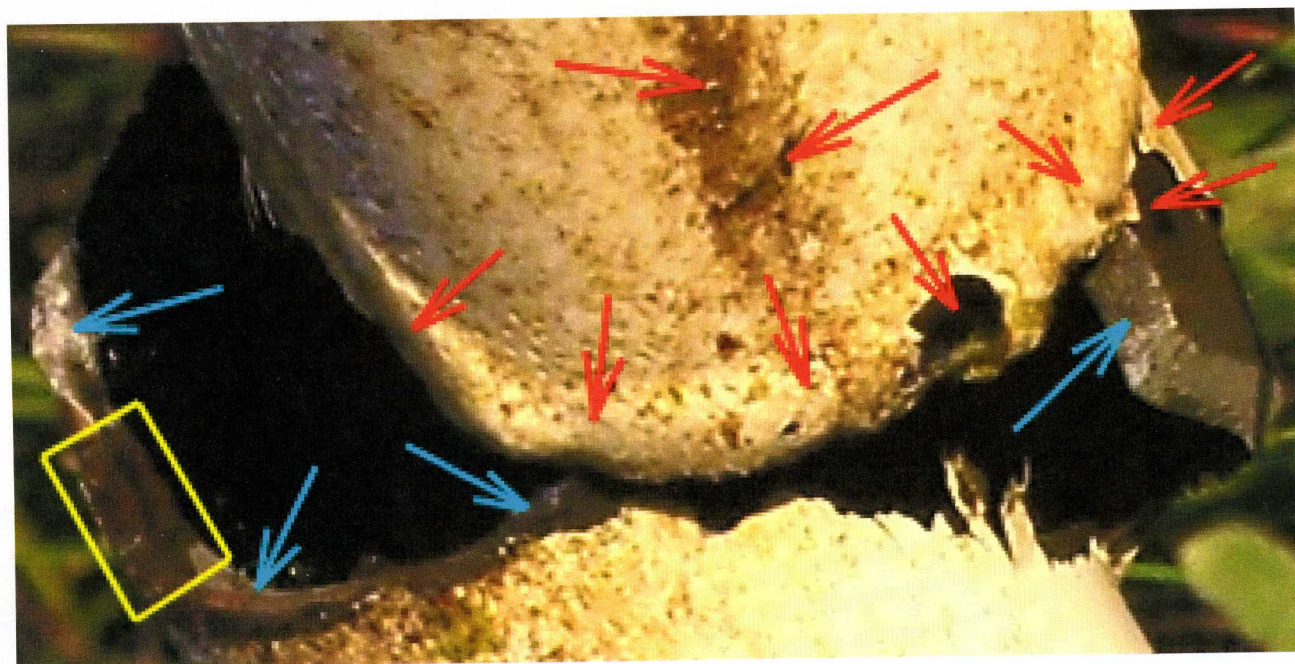
6 i 7 – Zbliżenie przełomu wahacza (bez oznakowań i z oznakowaniami):

- żółta ramka oznacza skorodowaną strefę przełomu, zapoczątkowującą złamanie zmęczeniowe,
- niebieskie strzałki oznaczają strefy przełomu doraźnego, bez śladów korozji,
- czerwone strzałki oznaczają ślady korozji i odsklepień pokrycia lakierniczego w wyniku korozji pod lakierem.

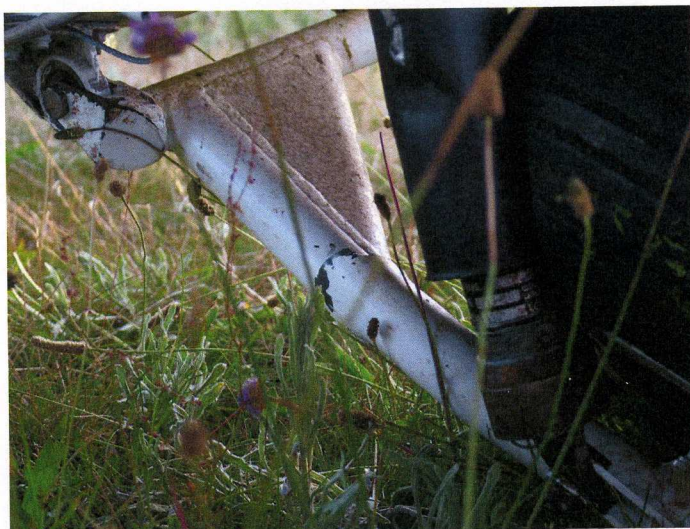
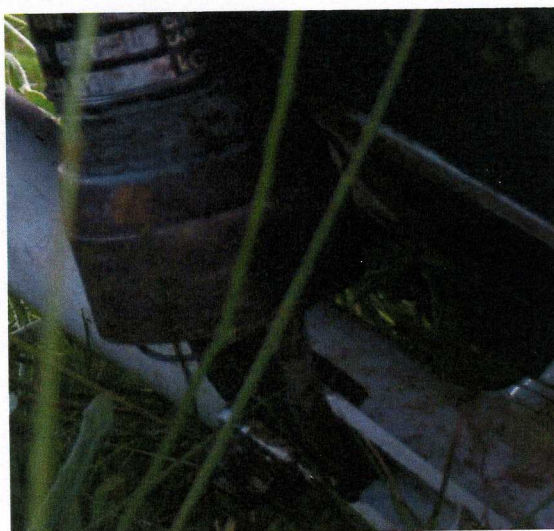
8 i 9 – Widok złamanego wahacza z lewej strony – wyraźnie widoczny skrętno-giętny charakter złamania wahacza, na co wskazuje sposób odkształcenia ucha amortyzatora w jego mocowaniu na wahaczu.
