# **ALBUM ZDJĘĆ**

**wypadek nr: 192/05**

**samolot An-2; SP-ANA**

**2 września 2005 r.**

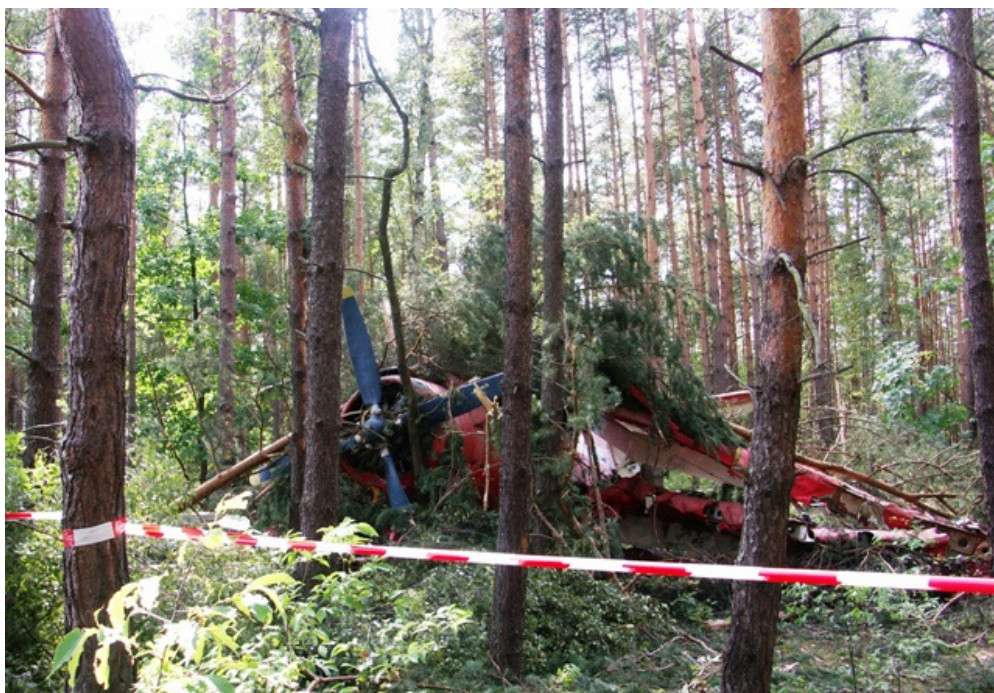
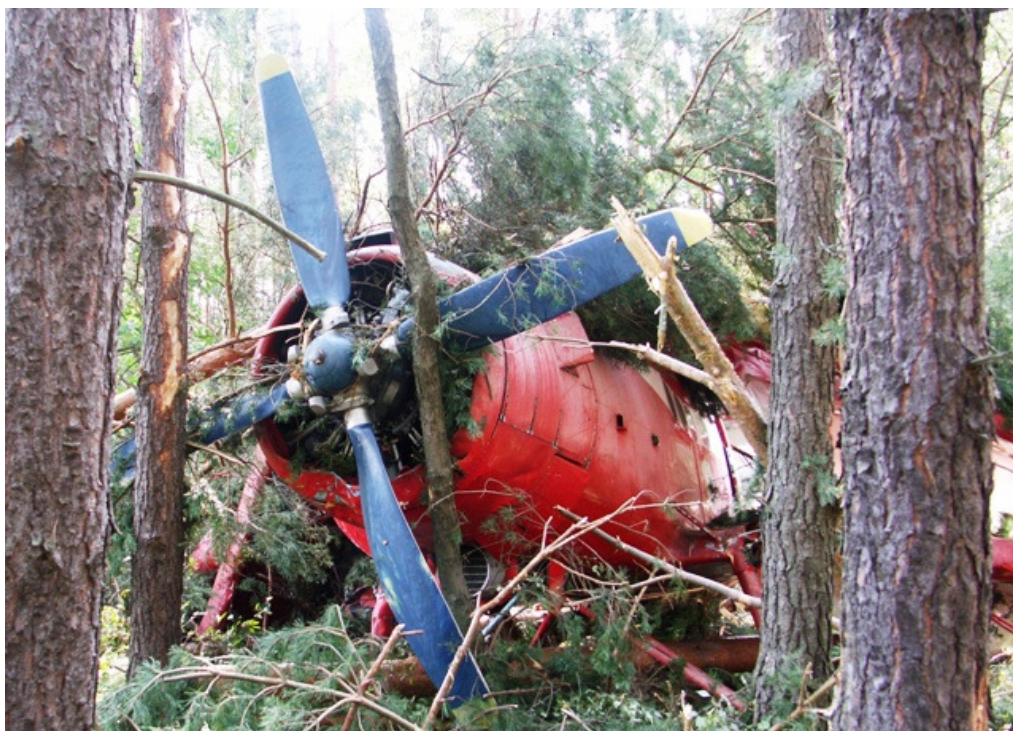
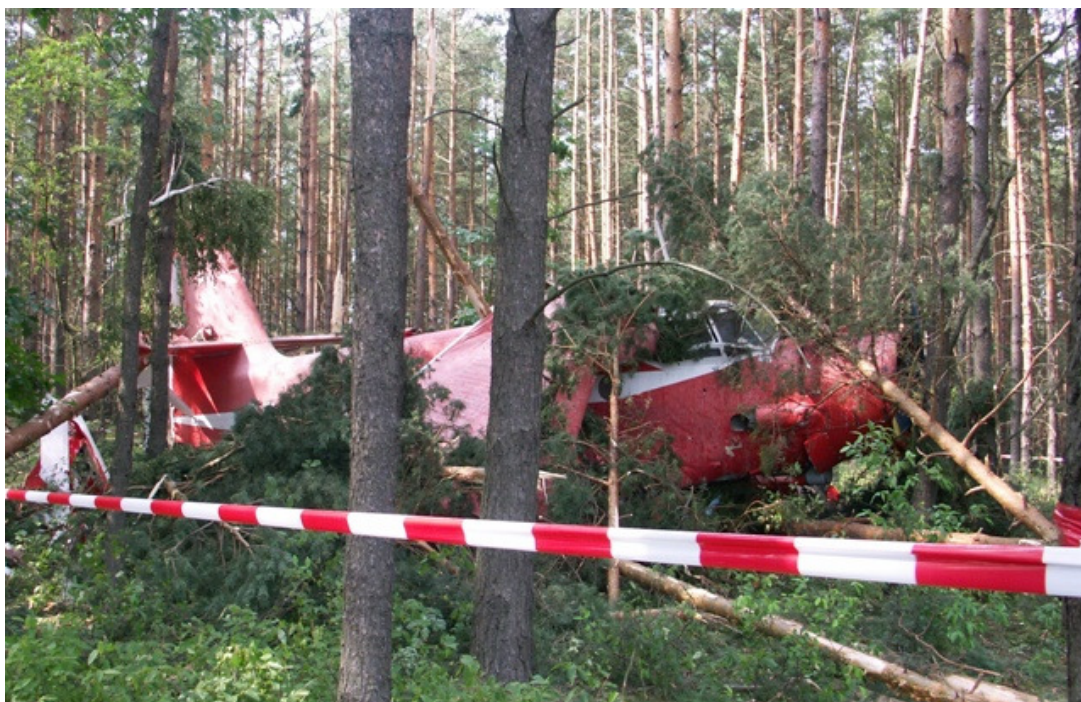
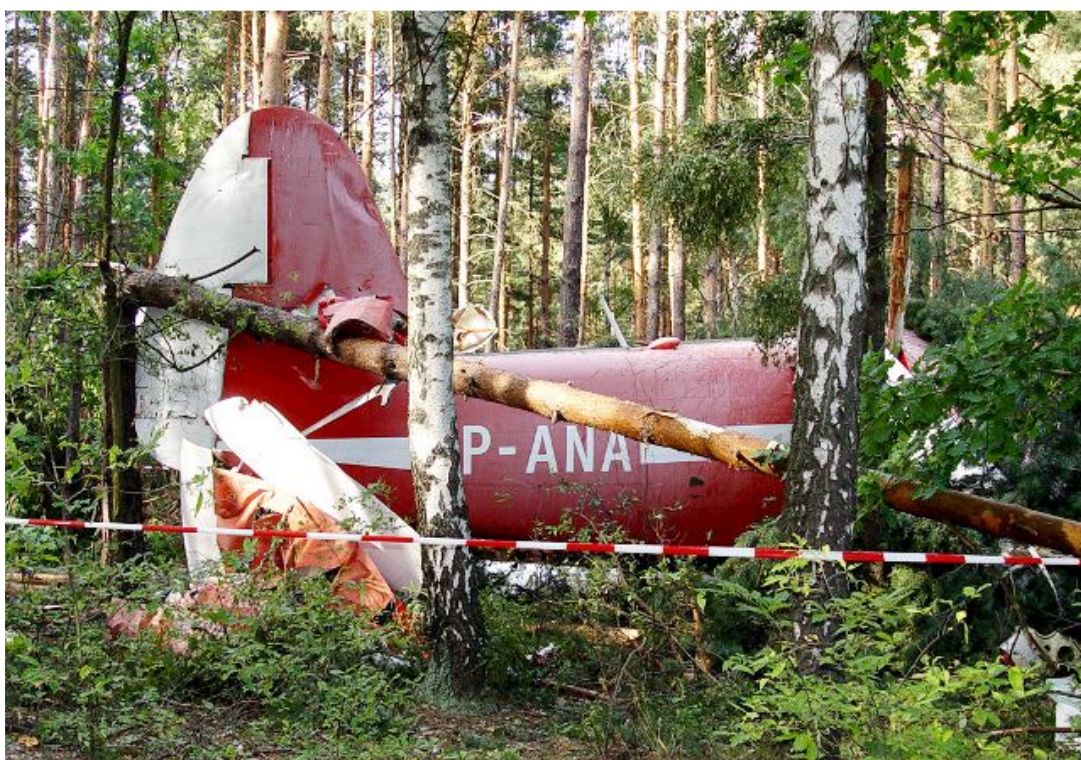
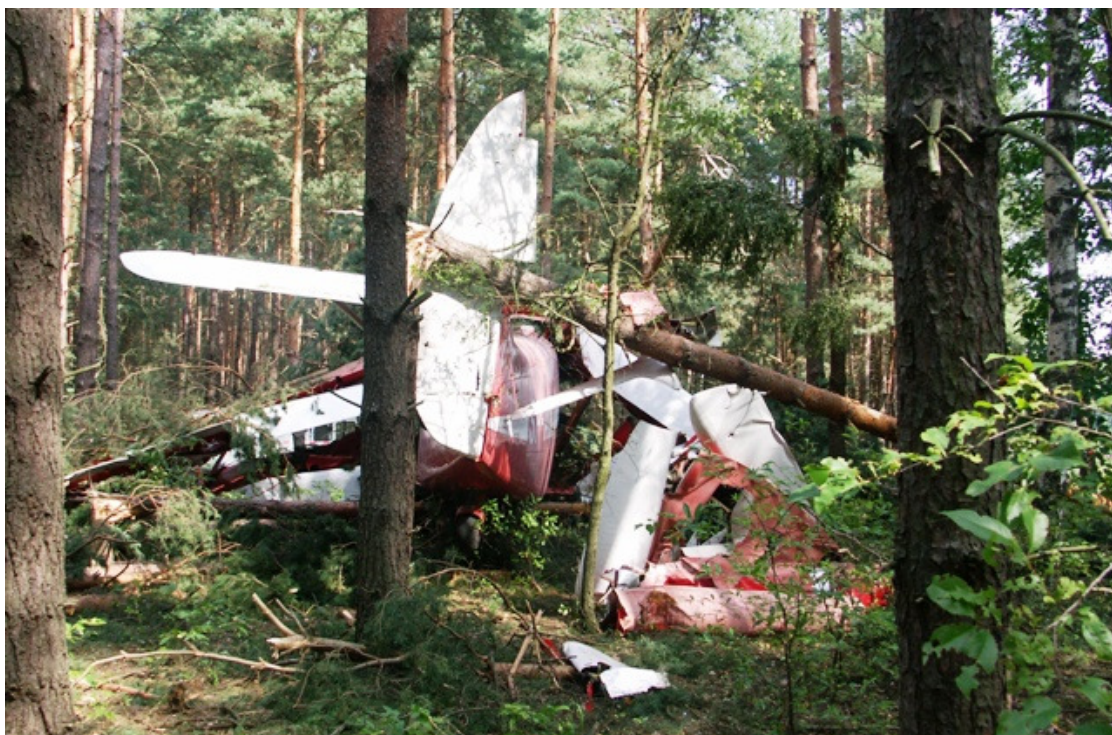
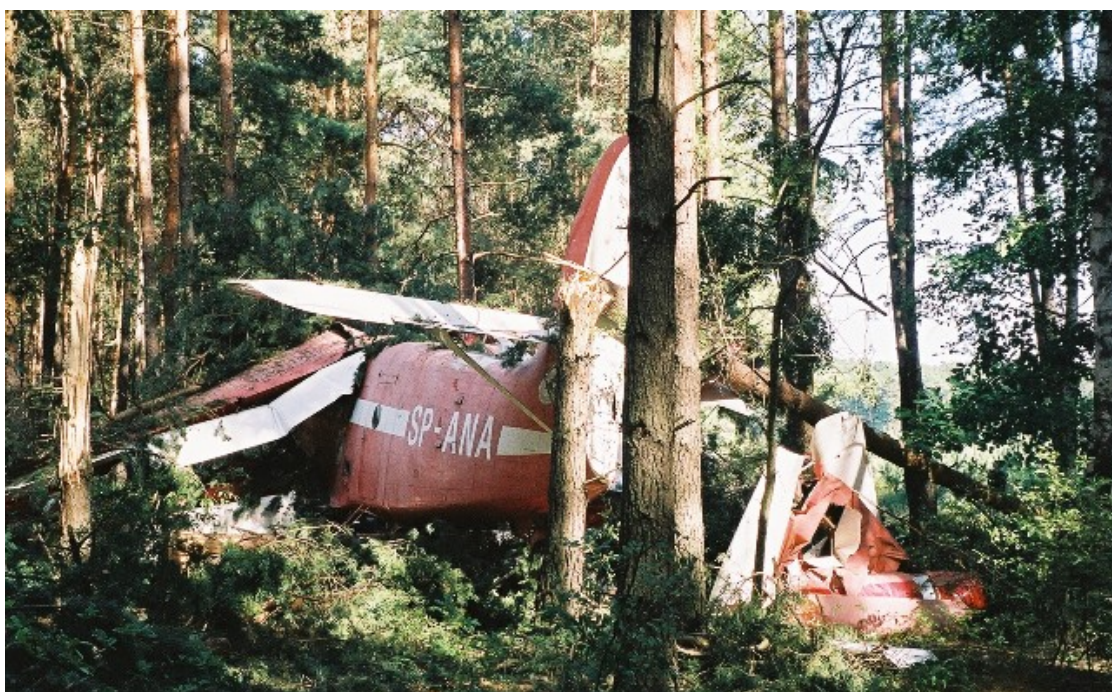
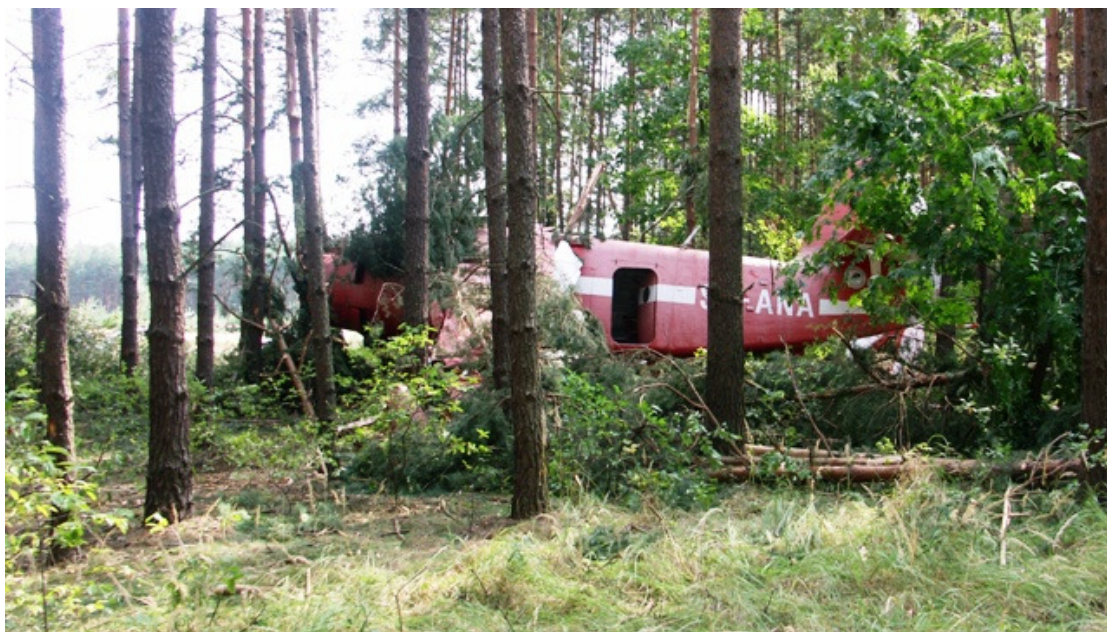
Fot. 9. Wrak samolotu w lesie po awaryjnym lądowaniu; zdjęcia od nr 9 do nr 16 wykonywane były z czterech kierunków (przemieszczanie aparatu – zgodnie z ruchem wskazówek zegara).

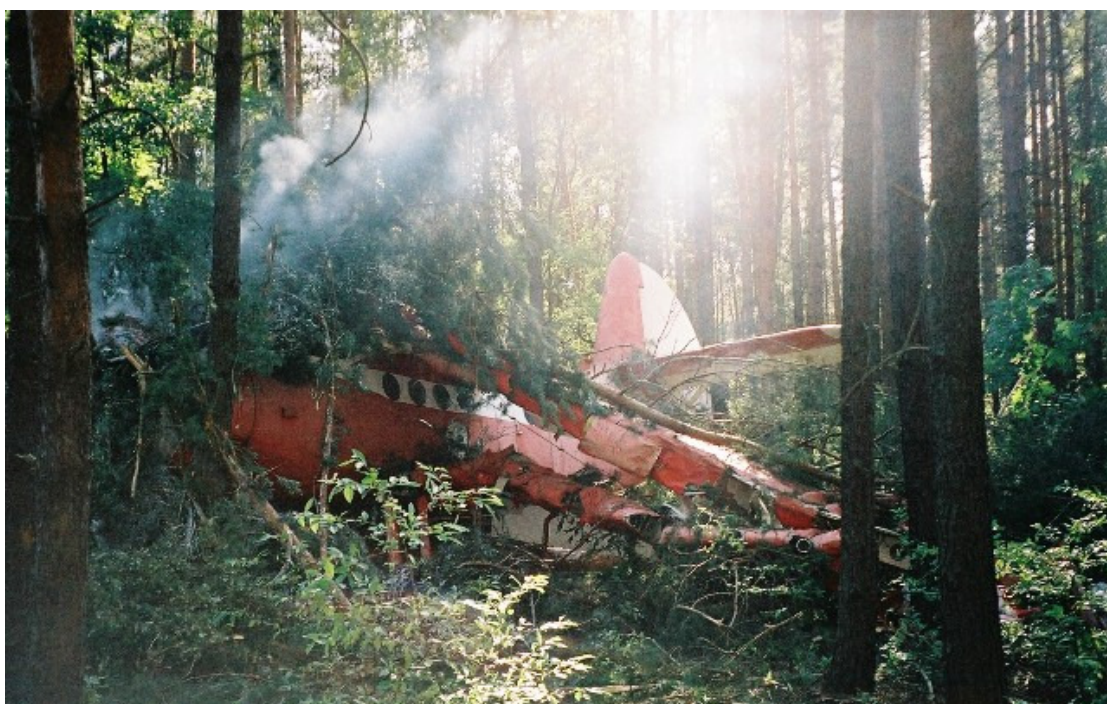
Fot. 16. Opis – jak poprzednie zdjęcie; zdjęcie wykonane niedługo po awaryjnym lądowaniu, (dlatego widać unoszący się dym z pożaru silnika), tj. wcześniej niż zdjęcia od nr 9 do nr 15.

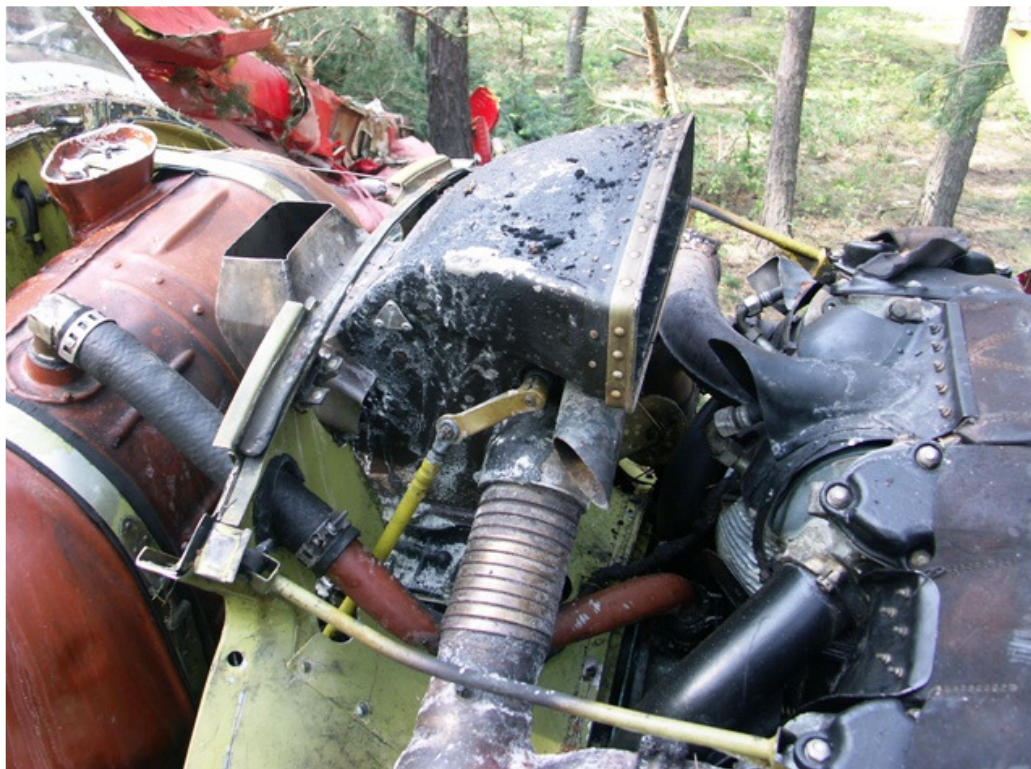
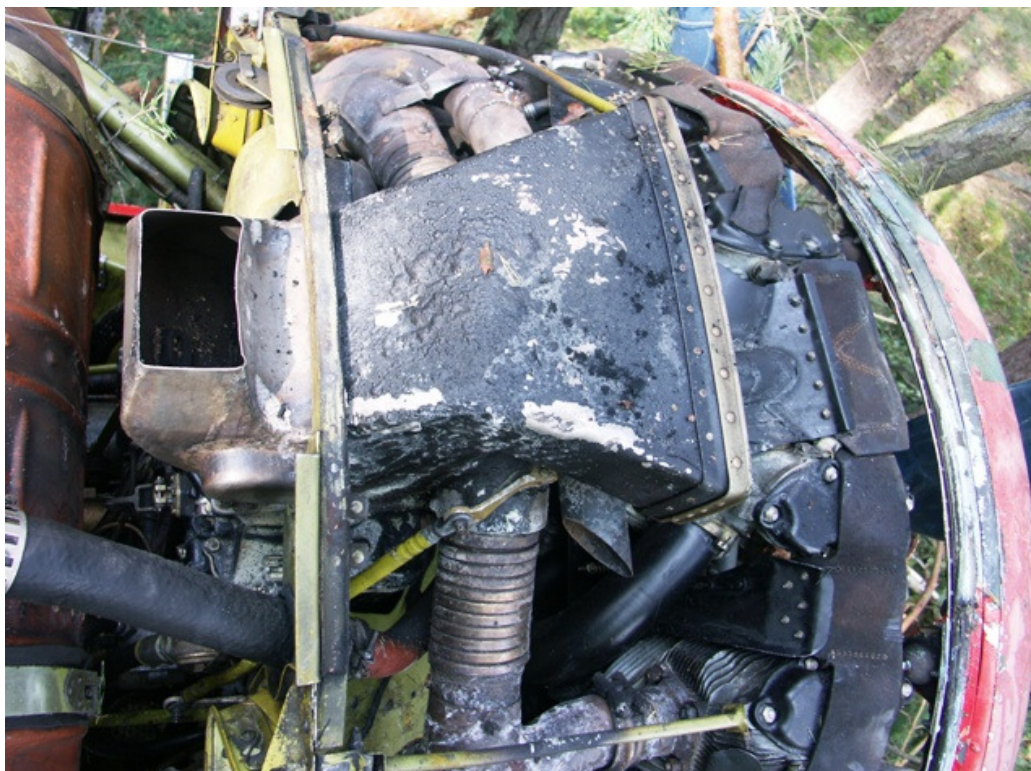
Fot. 17. Wlot powietrza do gaźnika po ugaszeniu pożaru.

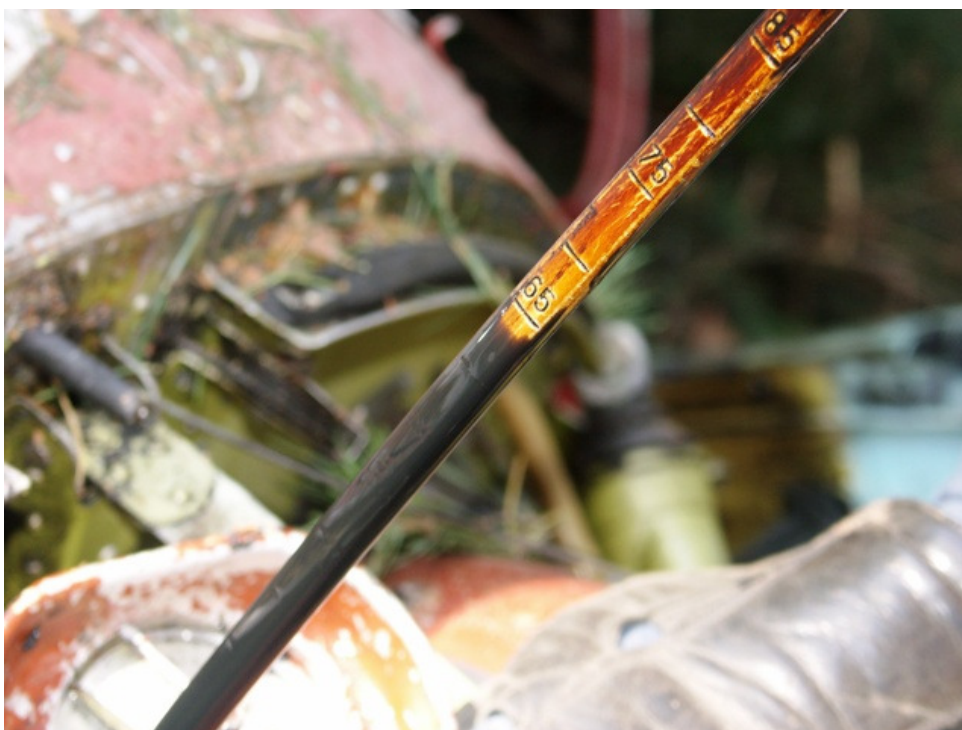
Fot. 20. Miarka ilości oleju; ślad na miarce wskazuje, że w silniku była dostateczna ilość oleju.

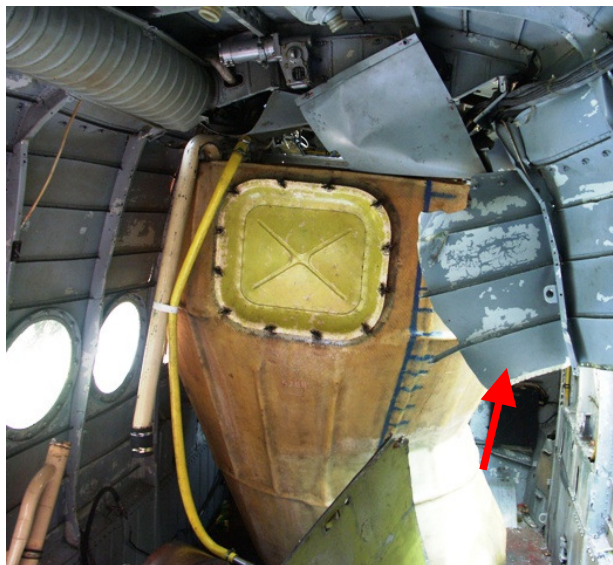
Fot. 29. Kabina pasażerska z zabudowanym zbiornikiem na wodę; strzałka wskazuje rozdarte poszycie po prawej stronie kabiny którą ewakuowała się załoga.

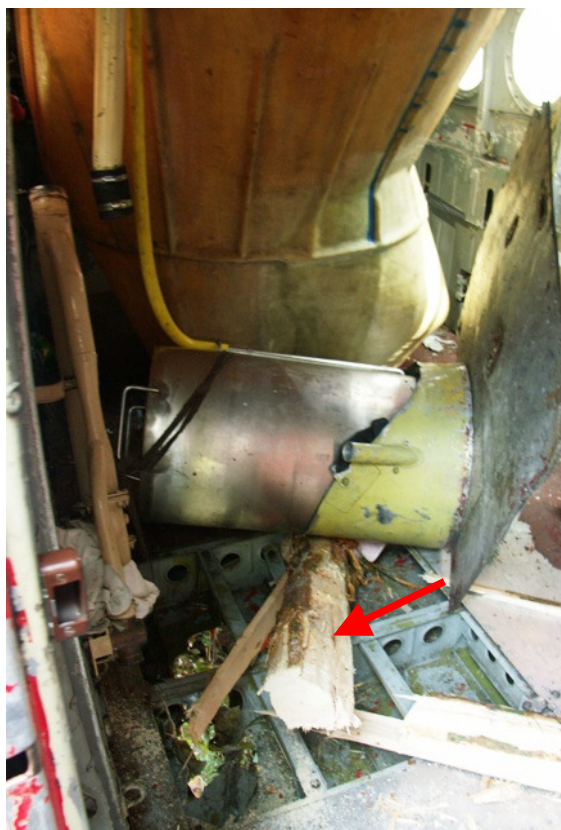
Fot. 30. Strzałka wskazuje pień drzewa (przecięty w czasie akcji ratowniczej), który zablokował drzwi kabiny, zmuszając załogę do ewakuacji dziurą po prawej stronie kadłuba (poprzednie zdjęcie)

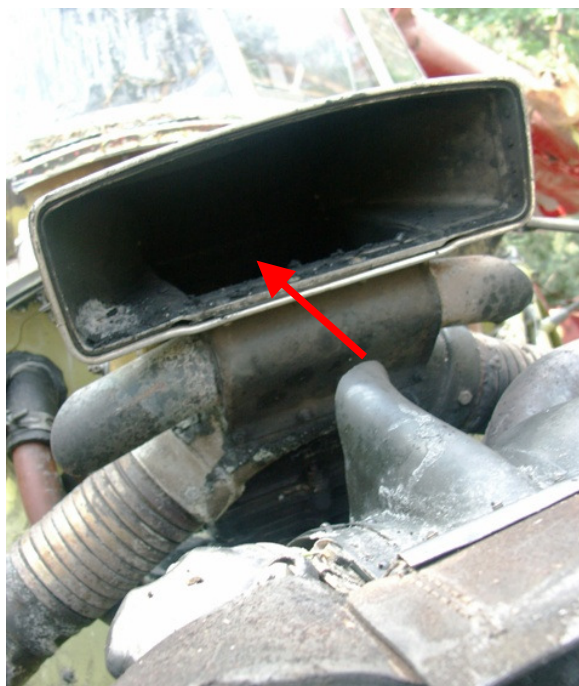
Fot. 31. Widok z przodu na wlot powietrza do gaźnika – strzałka wskazuje na brak klapki sterującej podgrzewem powietrza do gaźnika.

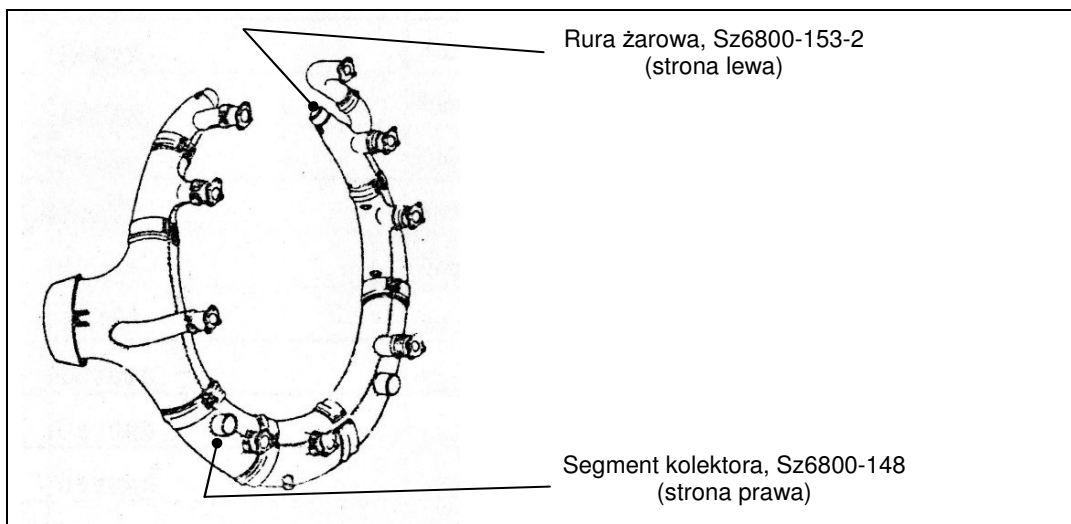
Rys. 33. Szkic wskazujący uszkodzone elementy kolektora rury żarowej.

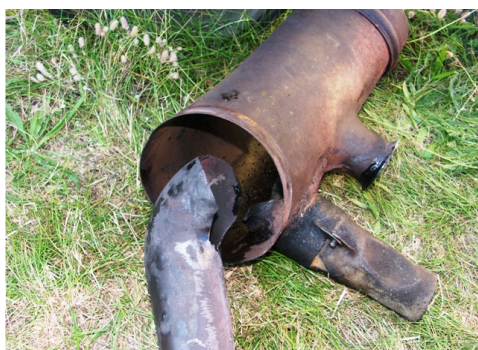
Fot. 35. Segment Sz6800-148 – ułamana w momencie zderzenia z ziemią rura zimnego powietrza.

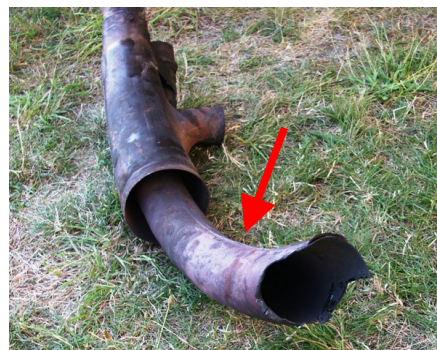
Fot. 36. Rura żarowa Sz6800-153-2 (wskazana strzałką) – uszkodzony w eksploatacji kielich połączenia z rurą zimnego powietrza.

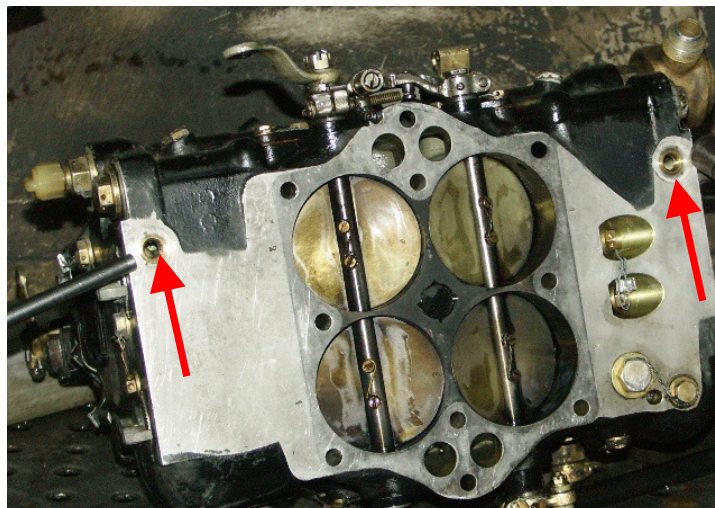
Fot. 37. Strzałki wskazują ślady wody w gaźniku.

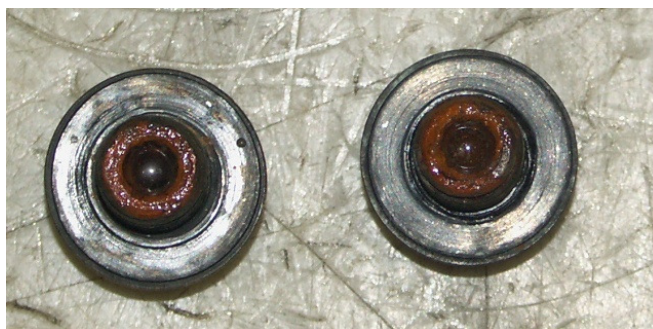
Fot. 38. Korki zlewowe gaźnika (najniższe punkty) ze śladami korozji wskazujące obecność wody w gaźniku.

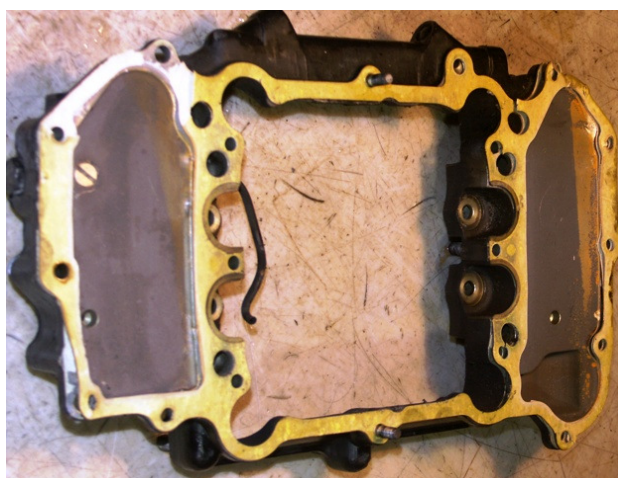
Fot. 39. Pokrywka gaźnika z widocznymi śladami wody w prawej i lewej komorze pływakowej

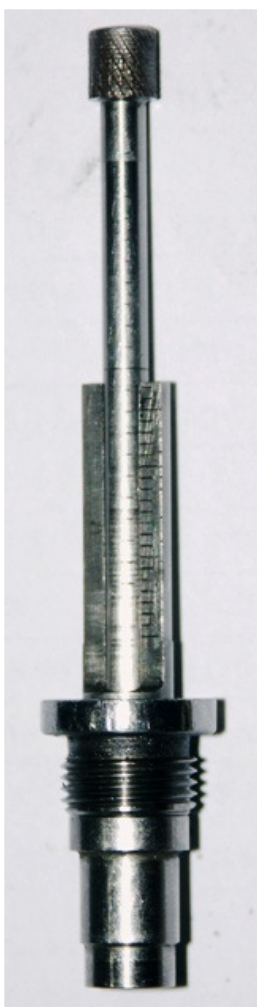
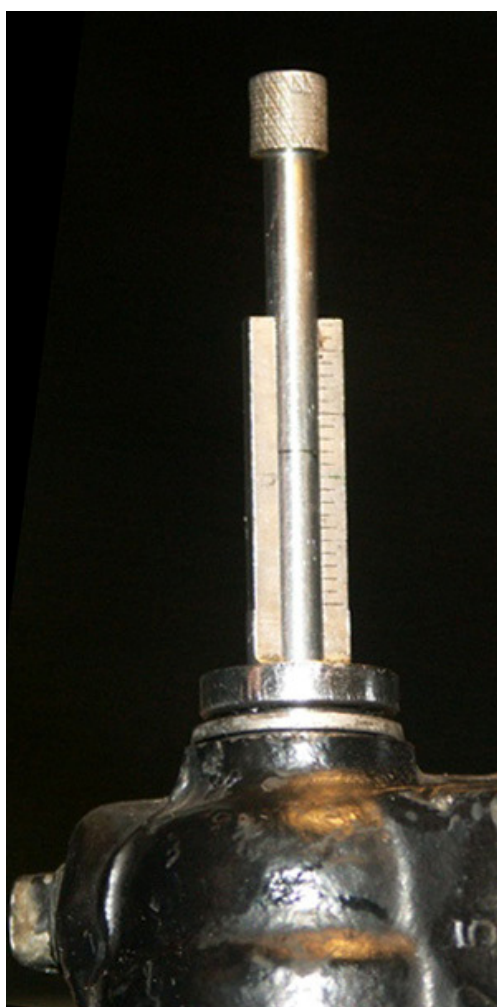
Fot. 44 i 45. Przrząd do sprawdzania ustawienia poprawki wysokości (po lewej) oraz przrząd wkręcony w badany gaźnik (po prawej) powinien wskazywać 3,4 mm (dla warunków: 762 mm Hg, 21<sup>0</sup>C) a wskazuje 2,3 mm.
