**MINISTERSTWO TRANSPORTU  
PAŃSTWOWA KOMISJA BADANIA WYPADKÓW LOTNICZYCH**

**RAPORT KOŃCOWY  
WYPADEK**

**zdarzenie nr: 179/06**

**statek powietrzny: motolotnia Air Creation, OO-E43**

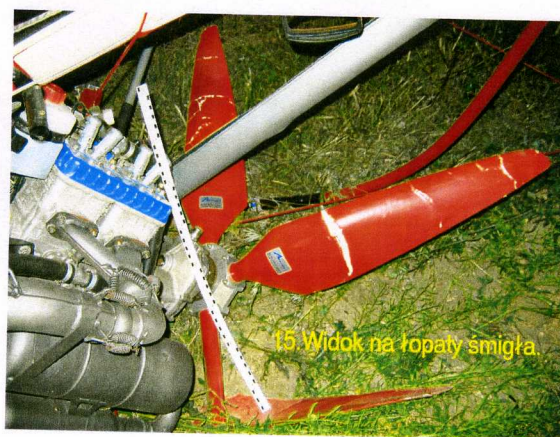
15. Widok na łopaty śmigła.

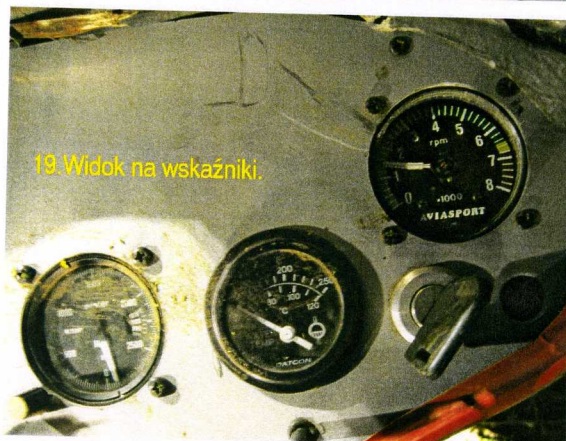
19. Widok na wskaźniki.

Na fotografii [wyk. KMP Sandomierz] na wskaźniku obrotów wskazówka zatrzymała się na wartości 1400 obr/min.

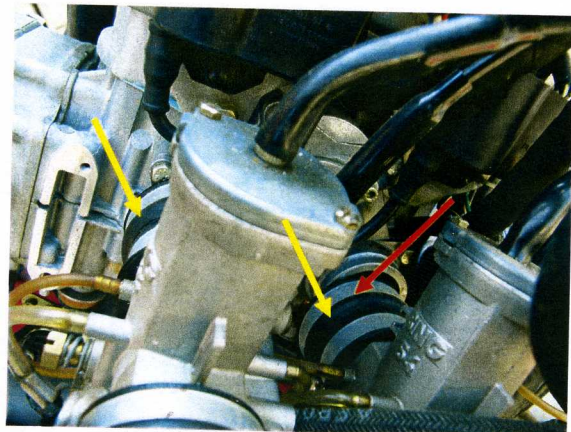
Podczas oględzin wraku motolotni stwierdzono między innymi, że gumowy łącznik gaźnika prawego cylindra daje się bez wysiłku nasunąć na króciec kanału dolotowego i ponownie z niego zdjąć. Można więc wnioskować, że opaska zaciskowa na gumowym łączniku gaźnika z prawym cylindrem nie była odpowiednio zaciśnięta – przy prawidłowym montażu łącznika, jeśli uchwyci się mocno cały gaźnik i próbuje go przekręcić na króćcach, to oba złącza nie powinny się poruszyć.

Zmęczeniowe uszkodzenia łączników gumowych – wskazane strzałkami w kolorze żółtym. Strzałką czerwoną wskazano na nieprawidłowo zamocowany łącznik gumowy (niewystarczająco zaciśnięta obejma metalowa) [fot. wyk. PKBWL]

Możliwość swobodnego nakładania i zdejmowania gumowego łącznika z kanału dolotowego świadczy o tym, że gaźnik nie był dostatecznie mocno przymocowany do silnika. W czasie pracy, przez powstałą nieszczelność, do cylindra mogło być zasysane powietrze poza gaźnikiem (tzw. „fałszywe” powietrze). Również pęknięcia gumowego łącznika drugiego cylindra mogły umożliwiać zasysanie do silnika „fałszywego” powietrza. W efekcie oba cylindry mogły być zasilane, choć w różnym stopniu, mieszaną paliwowo-powietrzną zbyt ubogą. Niekontrolowane zubożenie mieszanki może powodować:

Wykryte uszkodzenia w układzie dolotowym silnika, uprawniają do hipotezy, iż spadek mocy silnika był spowodowany zasysaniem przez silnik „fałszywego powietrza”. Stan techniczny osprzętu silnika świadczy o niestarannej obsłudze technicznej.

1. poinformować podmioty certyfikowane w zakresie obsługi motolotni o wykrytych przez zespół badawczy usterkach układu dolotowego silnika.

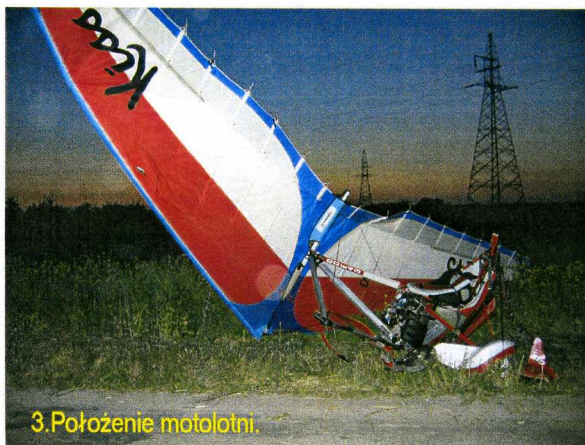
Po zderzeniu z ziemią motolotnia siłą bezwładności przemieściła się poprzez łąkę i drogę asfaltową o 21,7 m, zatrzymując się na poboczu drogi. W wyniku zderzenia motolotnia została poważnie uszkodzona.

3. Położenie motolotni.

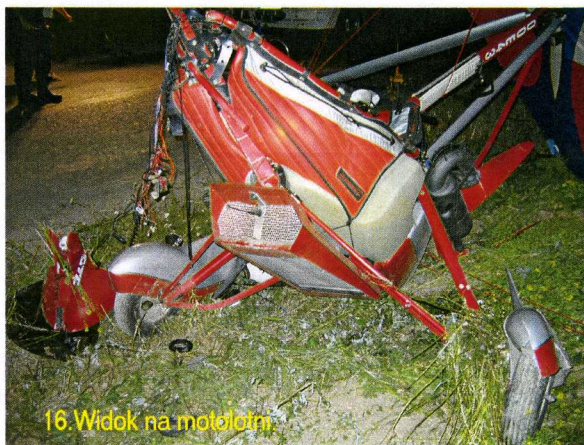
16. Widok na motolotnię
