# **RAPORT KOŃCOWY**

**Poważny incydent nr: 131/05**

**Niebezpieczne zbliżenie samolotów**

**Embraer 145 i Embraer 170**

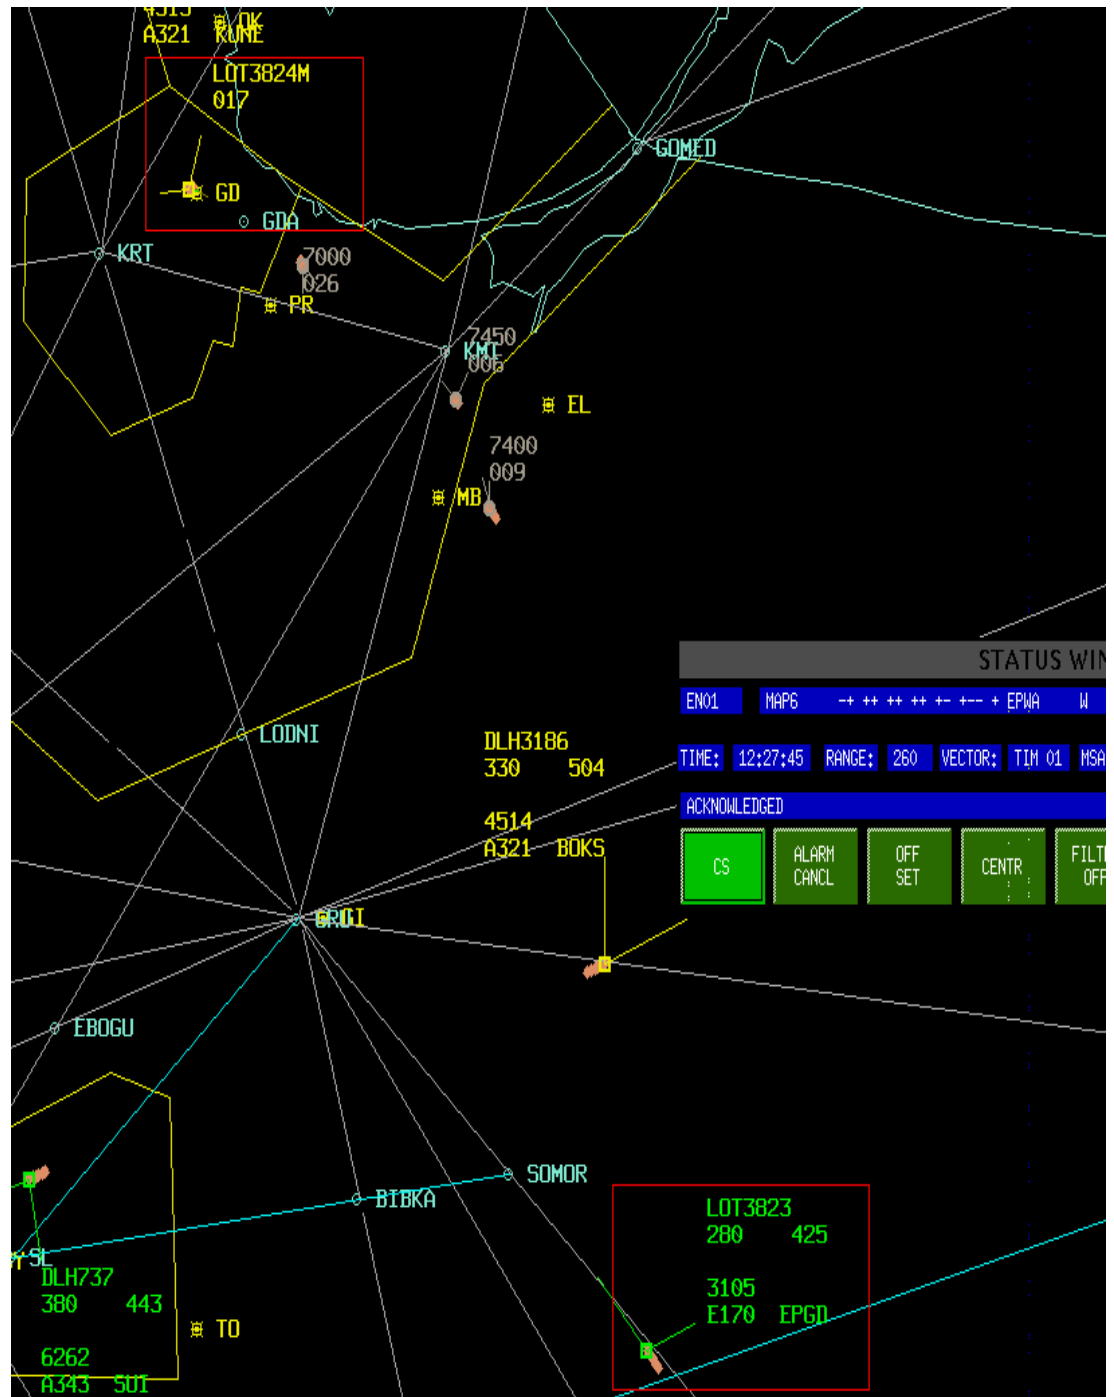
- Około godziny 12:27:35 UTC załoga LOT3824 zgłosiła się po starcie na częstotliwości Gdańsk APP i poinformowała o wykonywaniu manewru zakrętu na GRU. W odpowiedzi kontroler ruchu lotniczego Gdańsk APP zidentyfikował samolot i polecił wykonywanie lotu zgodnie z wcześniejszym (Gdańsk TWR) zezwoleniem.

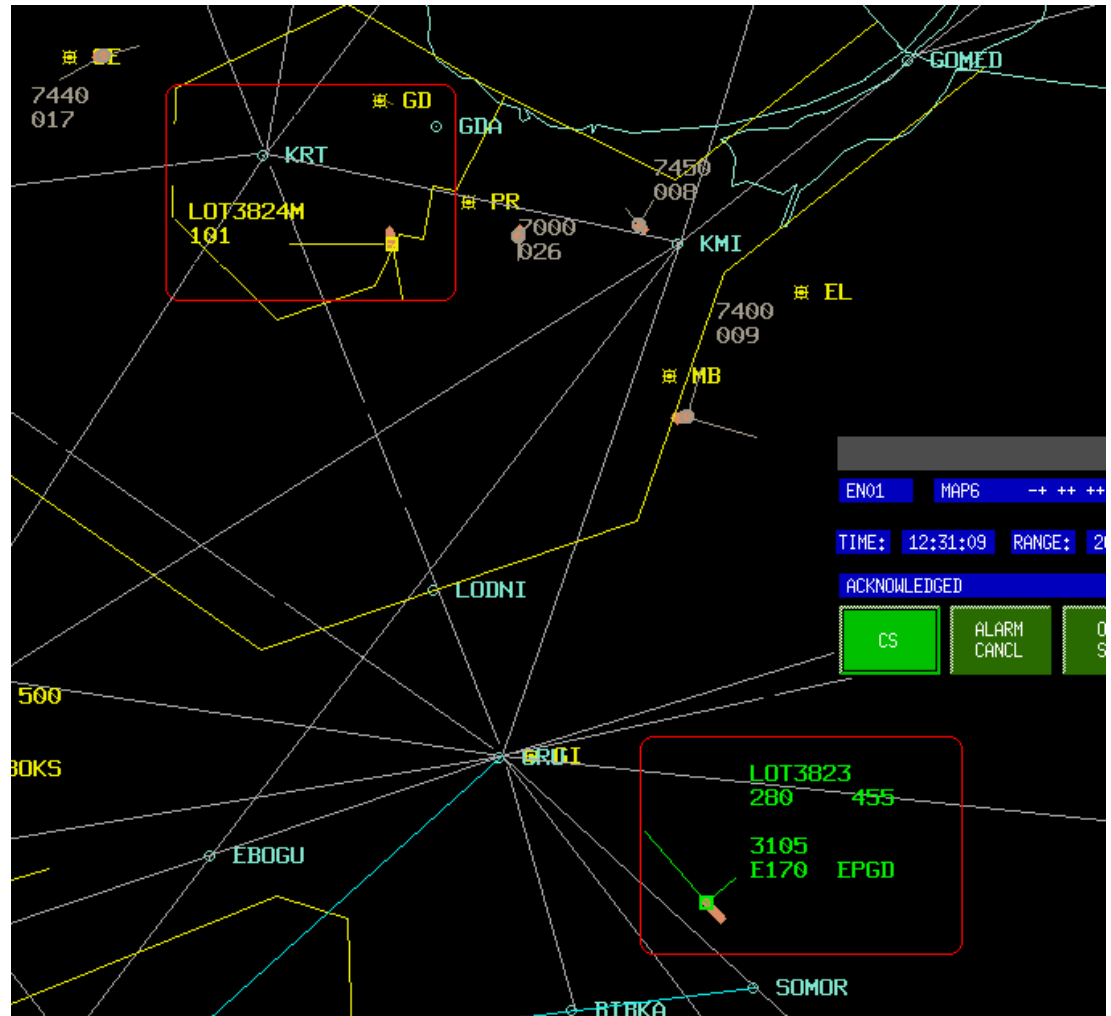
- O godzinie 12:30:58 UTC kontroler radarowy sektora ACC „GRU” przekazał kontrolerowi Gdańsk APP, że LOT3823 jest na FL280 i ma aktualnie 32 NM

do punktu LODNI. Kontroler Gdańsk APP przekazał, że obserwuje ww. samolot i obydwie samoloty będą się już „u niego” mijać. W dalszej części kontroler ACC „GRU” zaproponował, że poleci LOT3823 zniżanie, do FL220 i prześle go na częstotliwość Gdańsk APP. Kontroler Gdańsk APP potwierdził to.

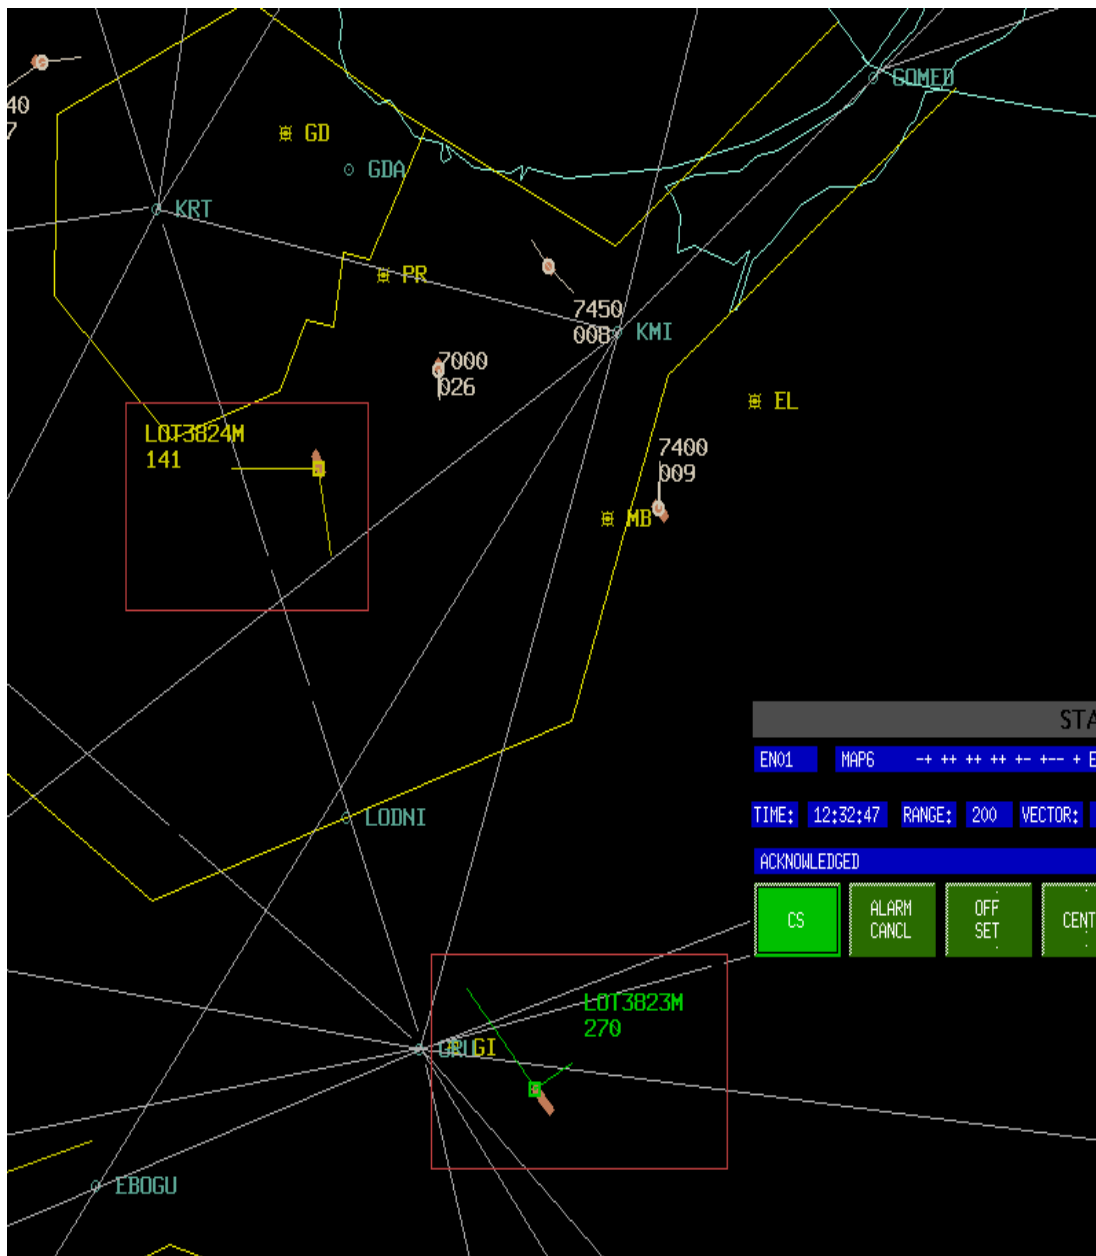
- Około godziny 12:31:49 UTC kontroler Gdańsk APP przekazał kontrolerowi Gdańsk TWR zwolnienie kontroli dla LOT3823, który na prostej powinien być około godziny 12.46 UTC.
- O godzinie 12:32:16 UTC załoga LOT3823 zgłosiła się na częstotliwości Gdańsk APP. Poinformowała o wykonywaniu lotu w kierunku na punkt LODNI w schodzeniu do FL220 oraz o odebraniu komunikatu ATIS oznaczonego jako „I”. W odpowiedzi kontroler Gdańsk APP zidentyfikował LOT3823. Przekazał, że lot musi być wykonywany na punkt LODNI ze

względu na aktywność lotniska wojskowego Malbork oraz polecił dalsze schodzenie do 2700 stóp na ciśnienie 1007 hPa. Poinformował, że aktualnym komunikatem ATIS jest „J” oraz przekazał różnice pomiędzy „I” i „J” (wiatr  $270^0$ , 5 węzłów, zmienny pomiędzy  $200^0$  a  $340^0$ ).

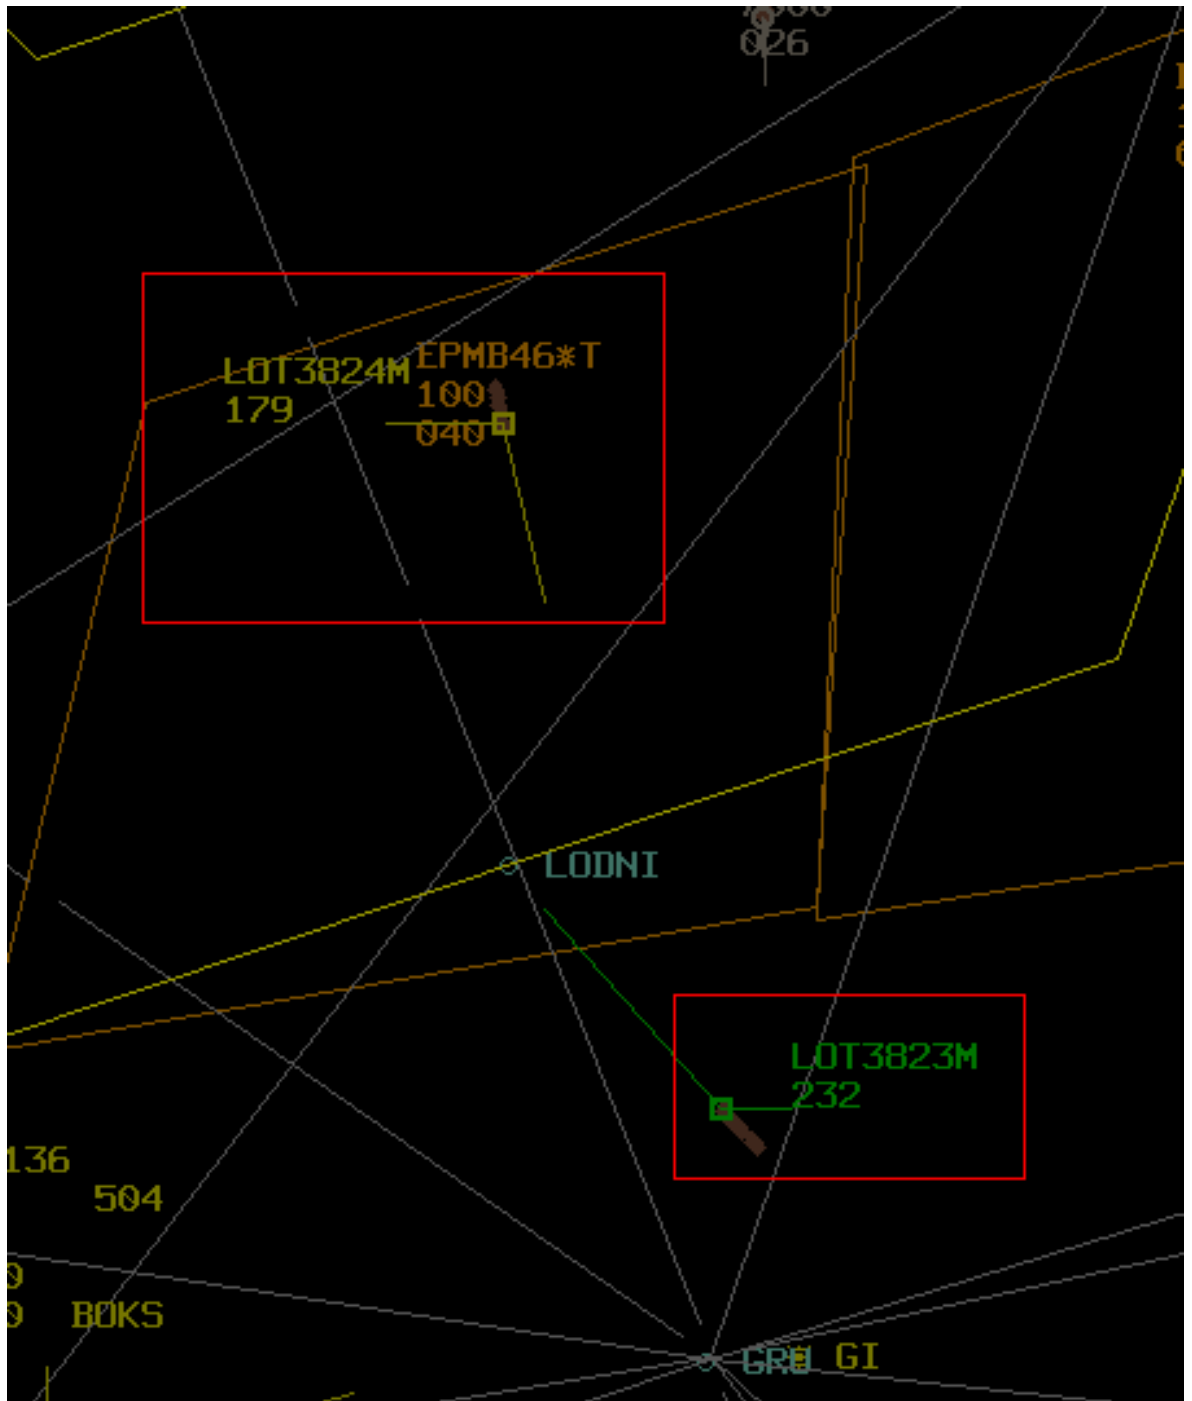
- O godzinie 12:34:19 UTC załoga LOT3824 poinformowała o aktualnym poziomie lotu FL180. Na pytanie kontrolera Gdańsk APP czy w zezwoleniu podane było wchodzenie do FL210 załoga odpowiedziała twierdząco oczekując przejścia na częstotliwość ACC. W odpowiedzi kontroler Gdańsk APP przekazał, że przejście na ACC jest na razie nie możliwe ze względu na ruch na kierunku przeciwnym. Ze względu na ten ruch kontroler Gdańsk APP

o godzinie 12:34:42 UTC polecił wykonanie  $10^0$  zakrętu w prawo dla zachowania separacji. W dalszej części przekazał „traffic information”: samolot na godzinie 12, w odległości 15 NM, aktualnie na FL225 w zniżaniu.

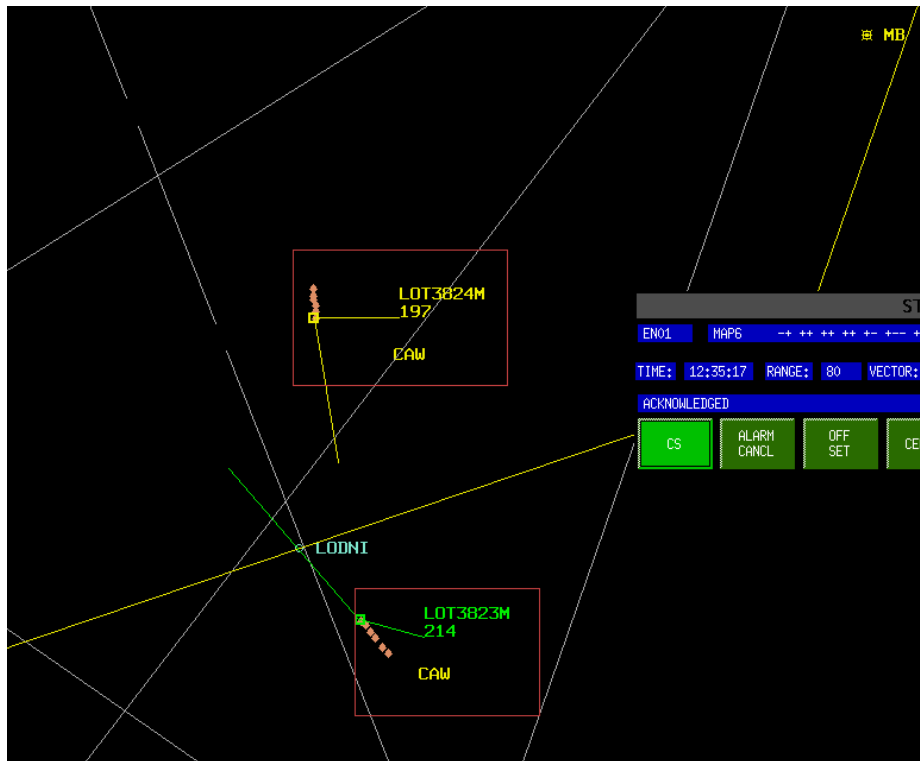
- O godzinie 12:34:54 UTC kontroler Gdańsk APP polecił załodze LOT3823 zakręt w prawo na kierunek  $360^0$  dla zachowania separacji z ruchem na kierunku przeciwnym. W dalszej części przekazał „traffic information”:

samolot na godzinie 12, w odległości 13 NM, aktualnie na FL190 we wchodzeniu.

- O godzinie 12:35:17 UTC kontroler Gdańsk APP polecił załodze LOT3823 wykonanie kolejnego zakrętu w prawo na kierunek 010<sup>0</sup>.

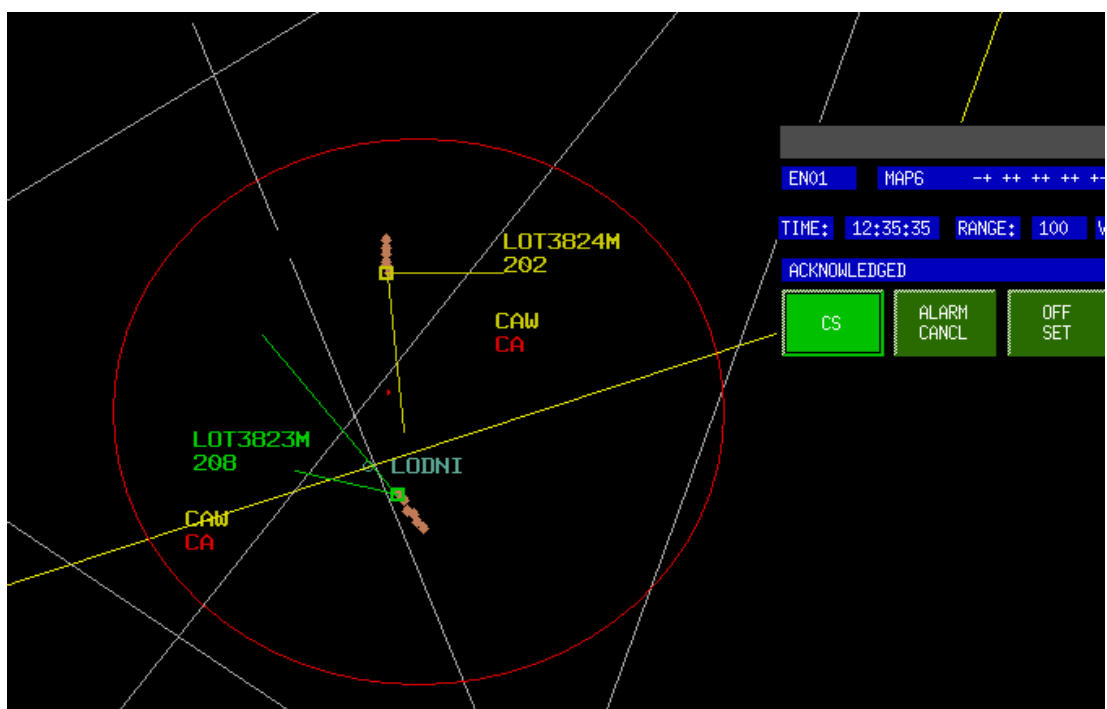
- O godzinie 12:35:29 UTC kontroler Gdańsk APP polecił załodze LOT3824 wykonanie sprawnie zakrętu w prawo na kierunek 220<sup>0</sup>. Załoga LOT3824 pyta - cytat: „220 to jest ile?”.
