**ALBUM ILUSTRACJI**  
**z wypadku samolotu ultralekkiego Gemini Eol 2S; OK-JUA81**  
**27 sierpnia 2006 r., Warszawa-Marymont**

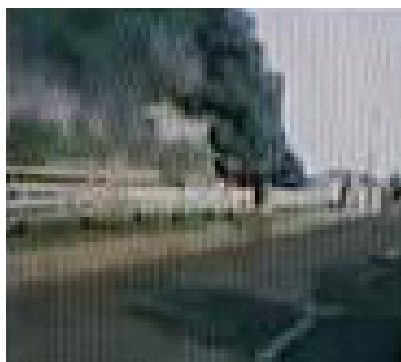
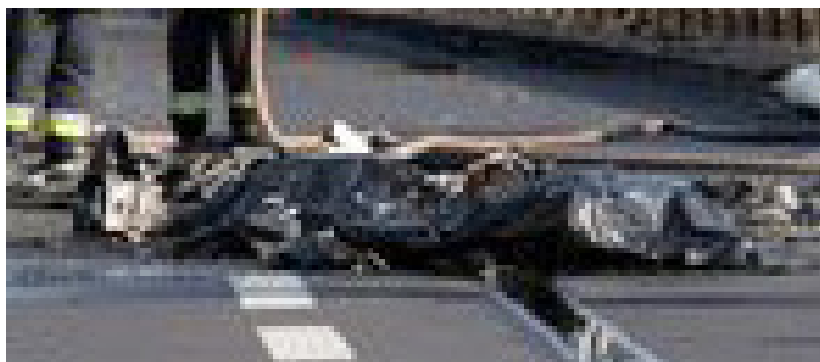
**6 i 7 – Pożar samolotu i spalone szczątki – zdjęcia z ekranu telewizyjnego.**

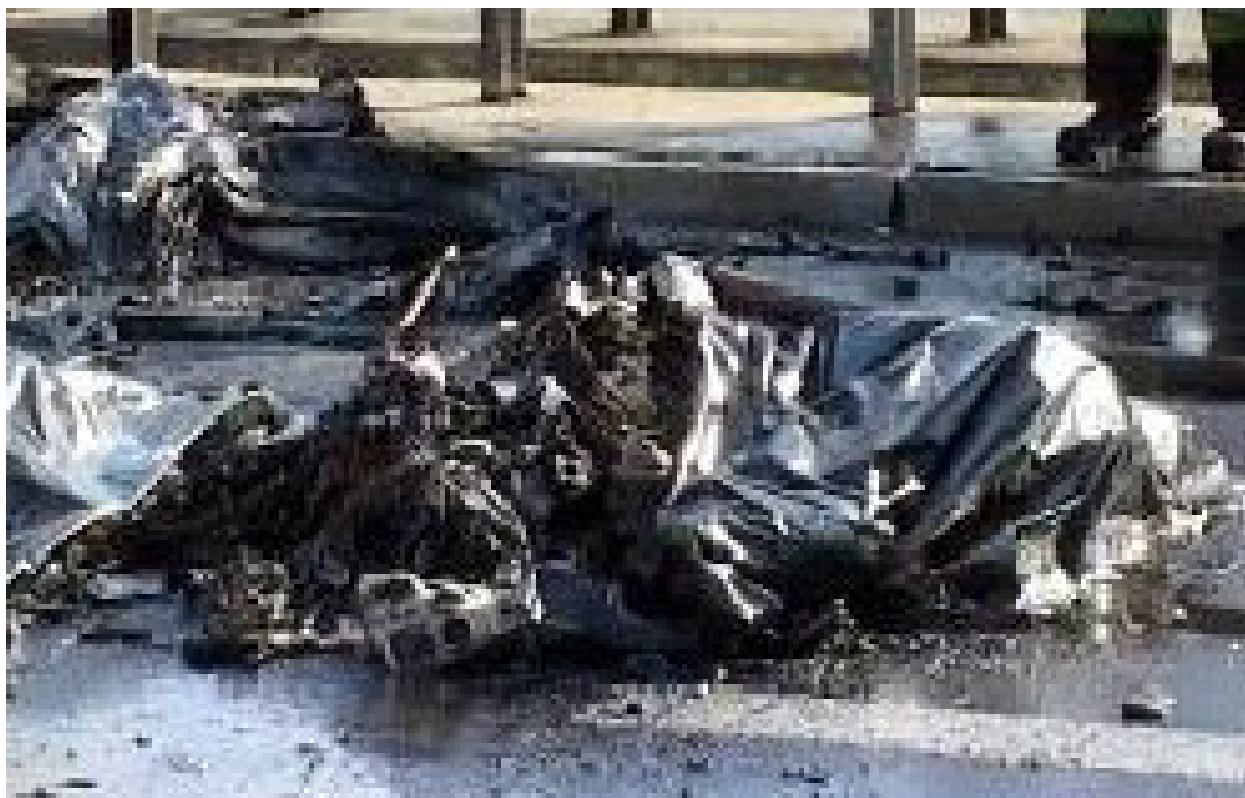
**8 i 9 – Spalone szczątki samolotu na miejscu wypadku.**

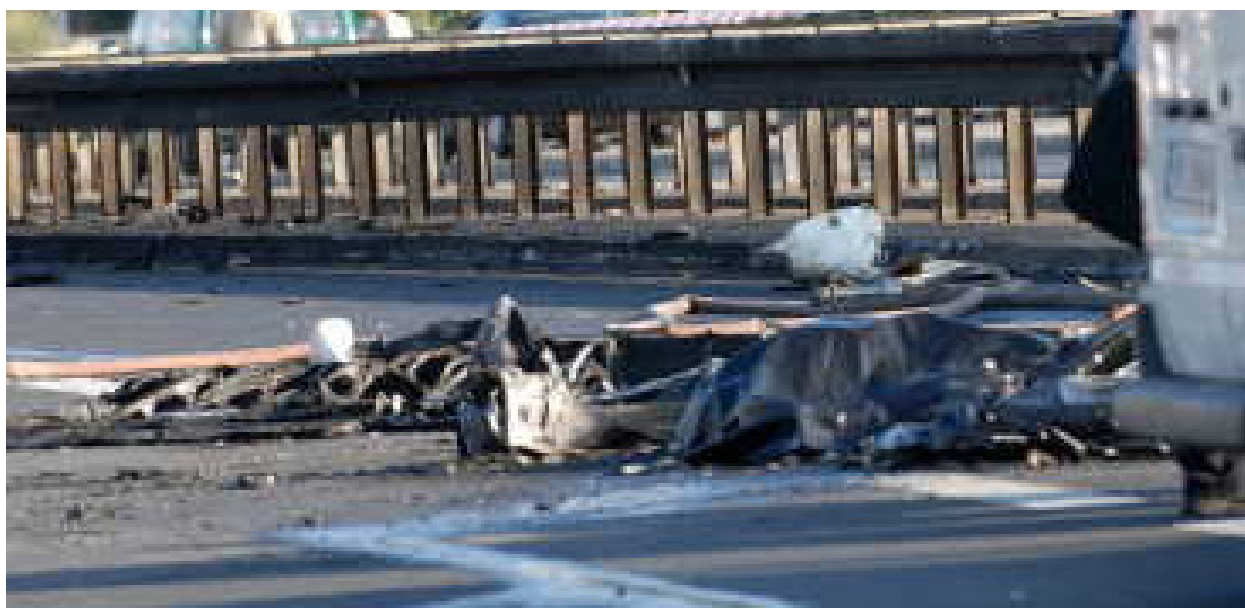
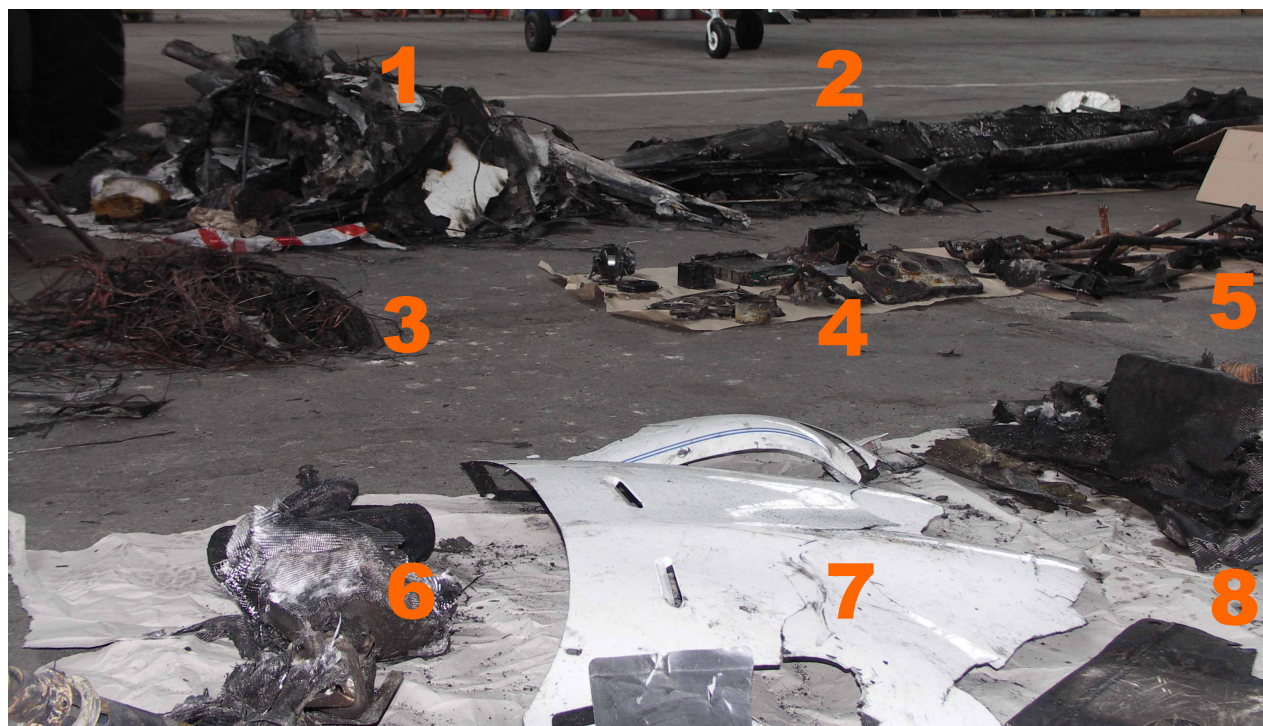
10 i 11 – Ogólny widok szczątków samolotu:

- 1 – szczątki kadłuba i usterzenia,
- 2 – szczątki skrzydeł i zastrzałów,
- 3 – resztki instalacji elektrycznej,
- 4 – zniszczone tablice przyrządów,
- 5 – szczątki systemów sterowania płotowcem,
- 6 – szczątki podwozia,
- 7 – szczątki osłon silnika,
- 8 – szczątki zbiornika paliwowego,

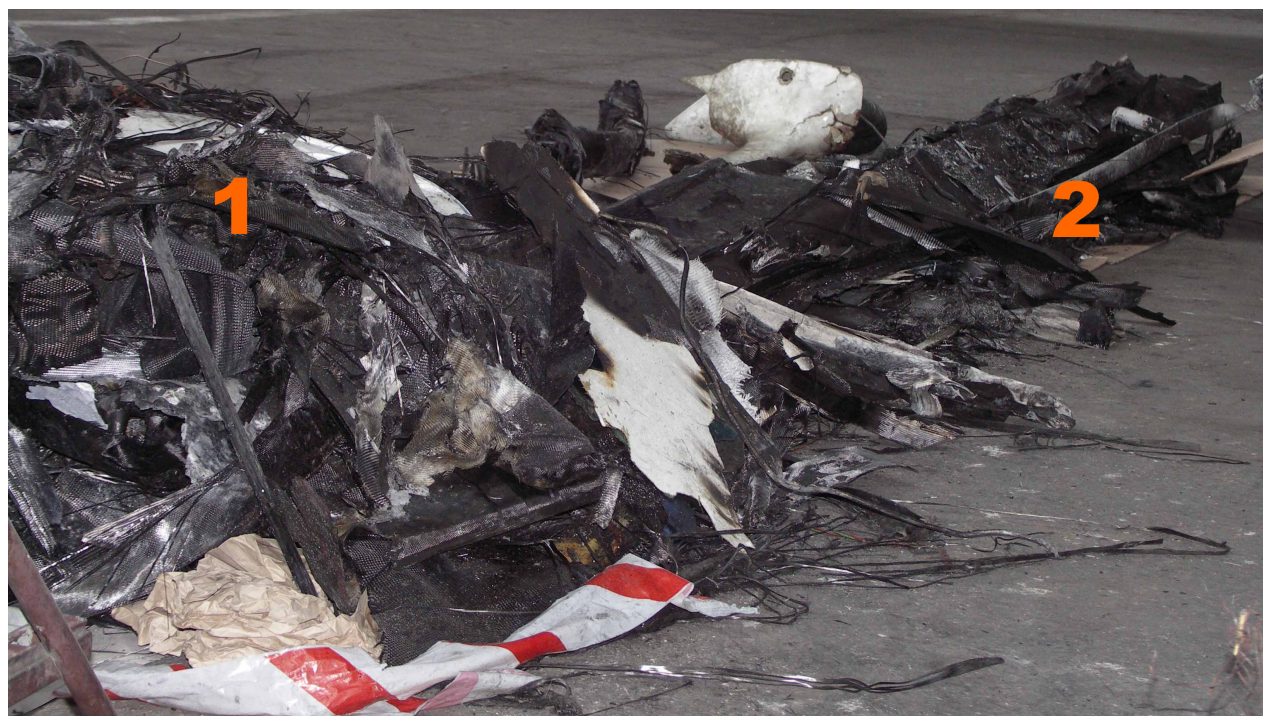
**12 – Szczątki kadłuba i usterzenia.**

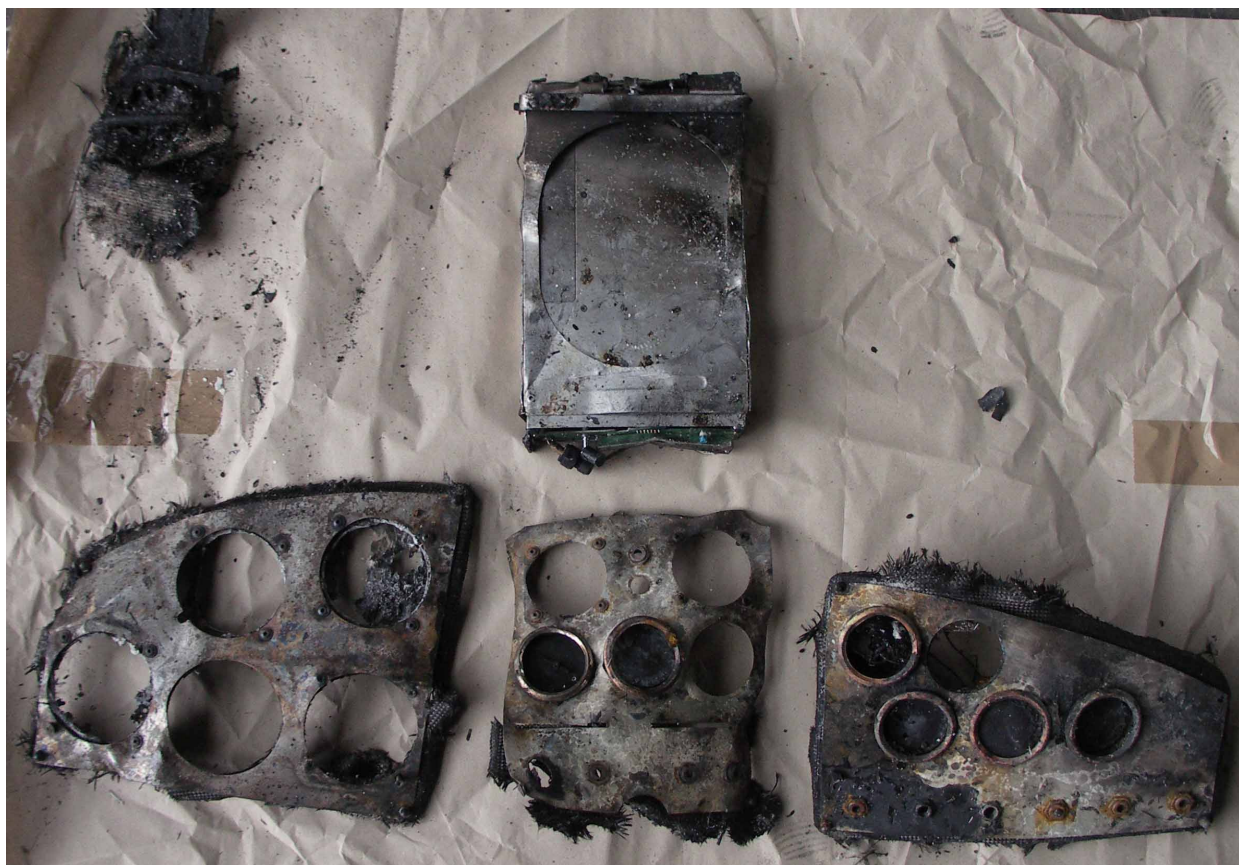
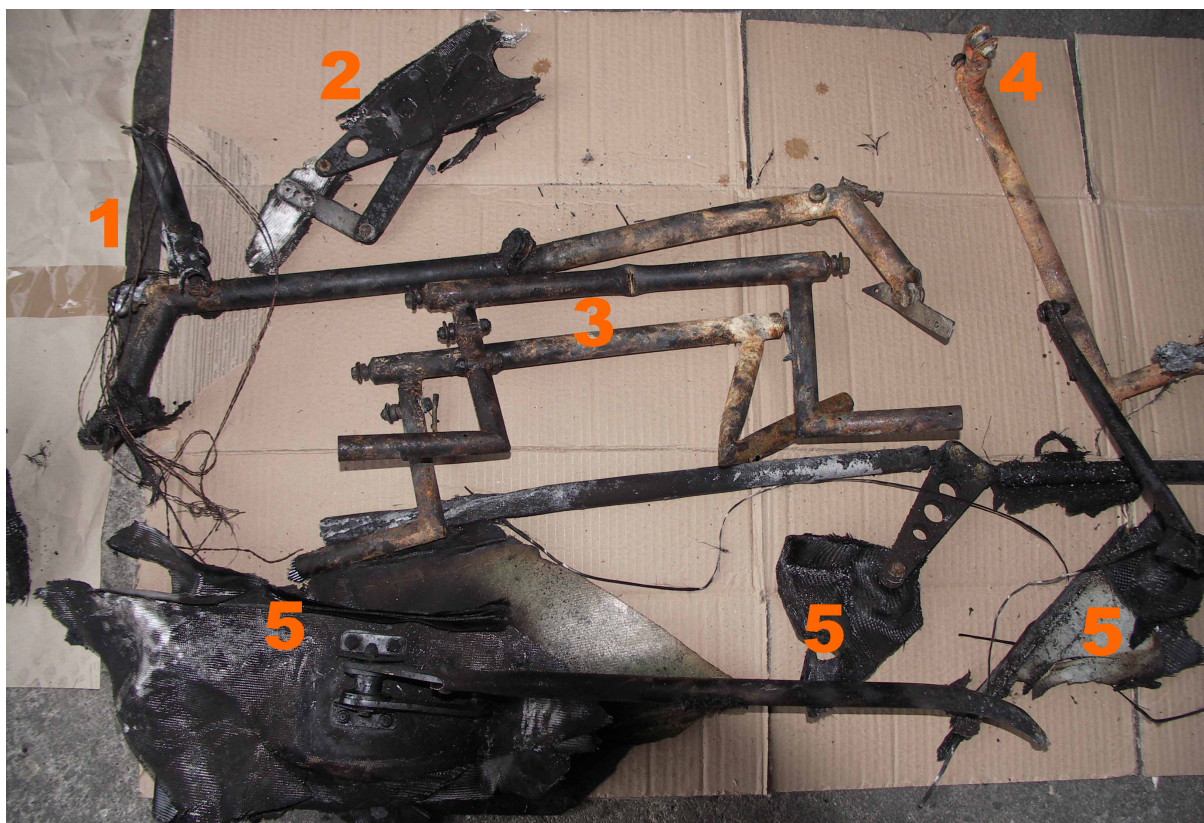
14 i 15 – Szczątki układu sterowania płotowcem (głównie stalowe):

- 1 – rura skrętna z resztkami drążków sterowych,
- 2 – fragment żebra skrzydła z zawieszeniem kłapy,
- 3 – pedały steru kierunku,
- 4 – popychacz układu sterowania lotek w kadłubie,
- 5 – fragment dźwigara skrzydła z dźwignią i popychaczami sterowania lotki,
- 6 – siłownik elektromechaniczny układu sterowania kłap,
- X – fragment przegrody ogniowej z odłamaną rurą łoża silnika.

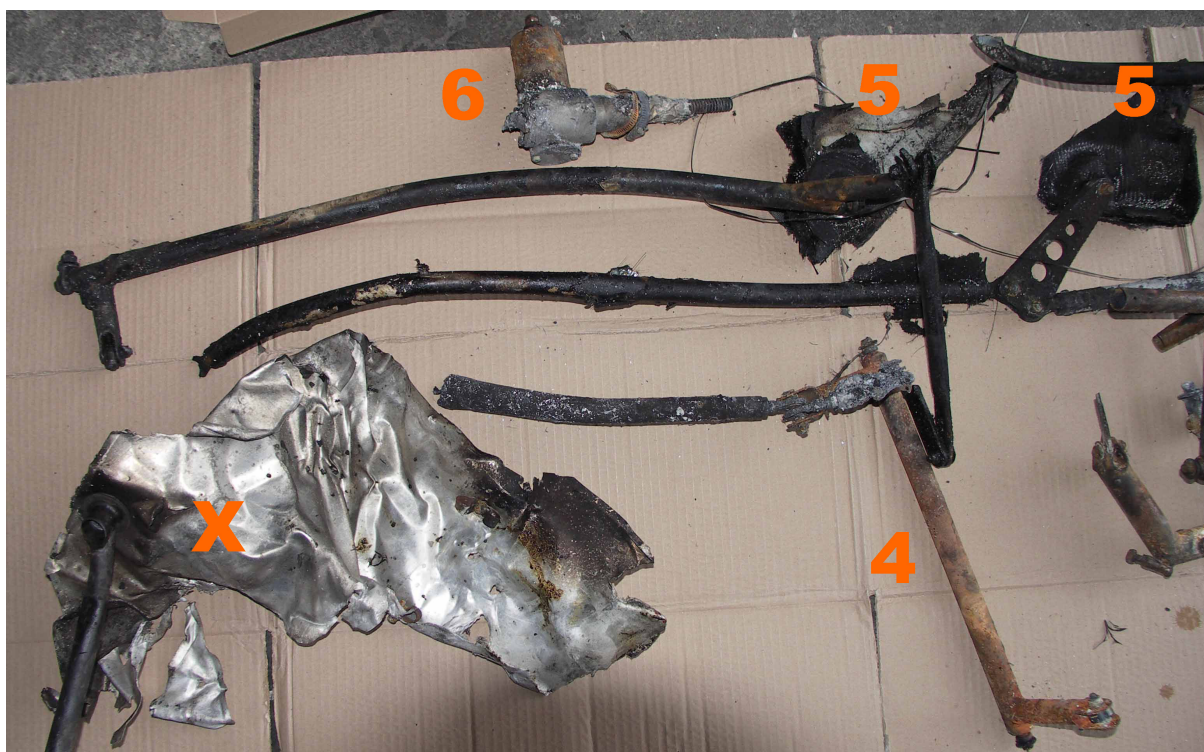
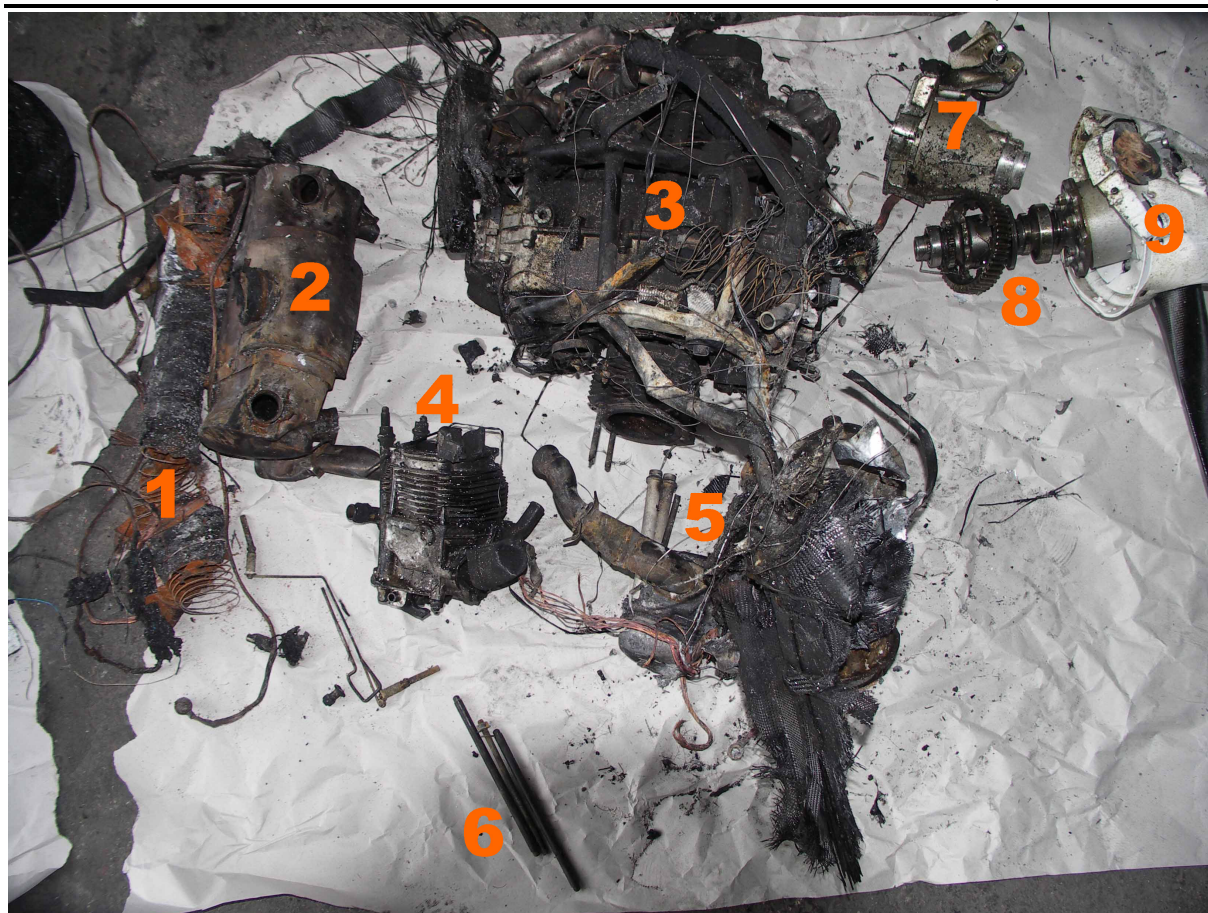
16 i 17 – Szczątki zespołu napędowego:

| 1 – zniszczony przewód powietrzny, | 5 – oderwana głowica cylindra i przewody wydechowe, |
| 2 – zniszczony kolektor spalin z nagrzewnicą, | 6 – szpilki mocowania oderwanego cylindra, |
| 3 – silnik zamocowany na zniszczonym łożu, | 7 – zniszczony korpus reduktora obrotów, |
| 4 – oderwany cylinder, | 8 – zniszczony reduktor, |
| 9 – piasta śmigła ze zniszczonym kołpakiem i połamanymi łopatkami. | |

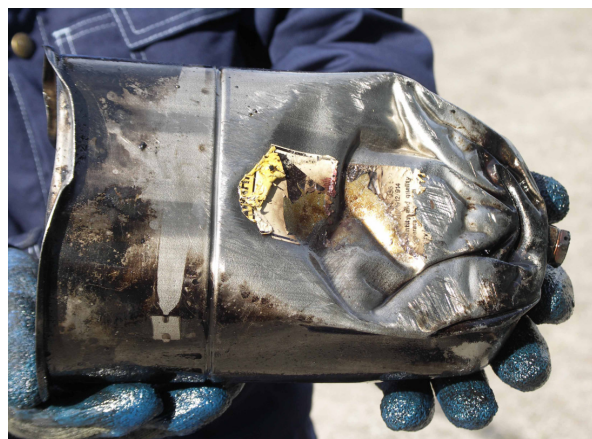
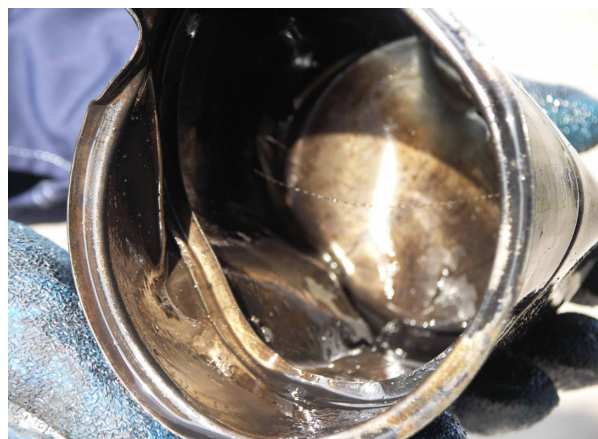
**19 i 20 – Uszkodzony zbiornik oleju (bez pokrywy) i jego wnętrze.**

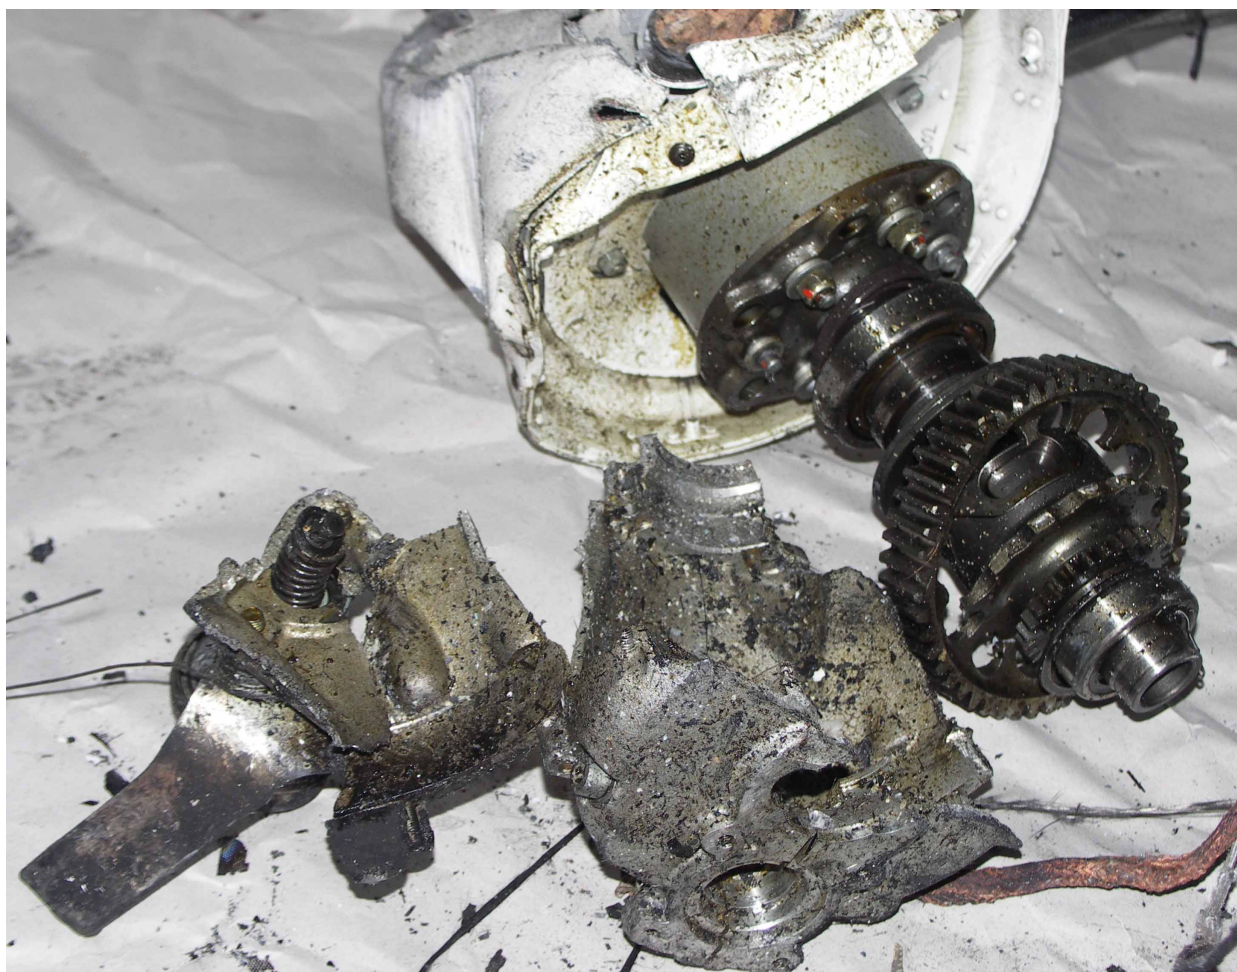
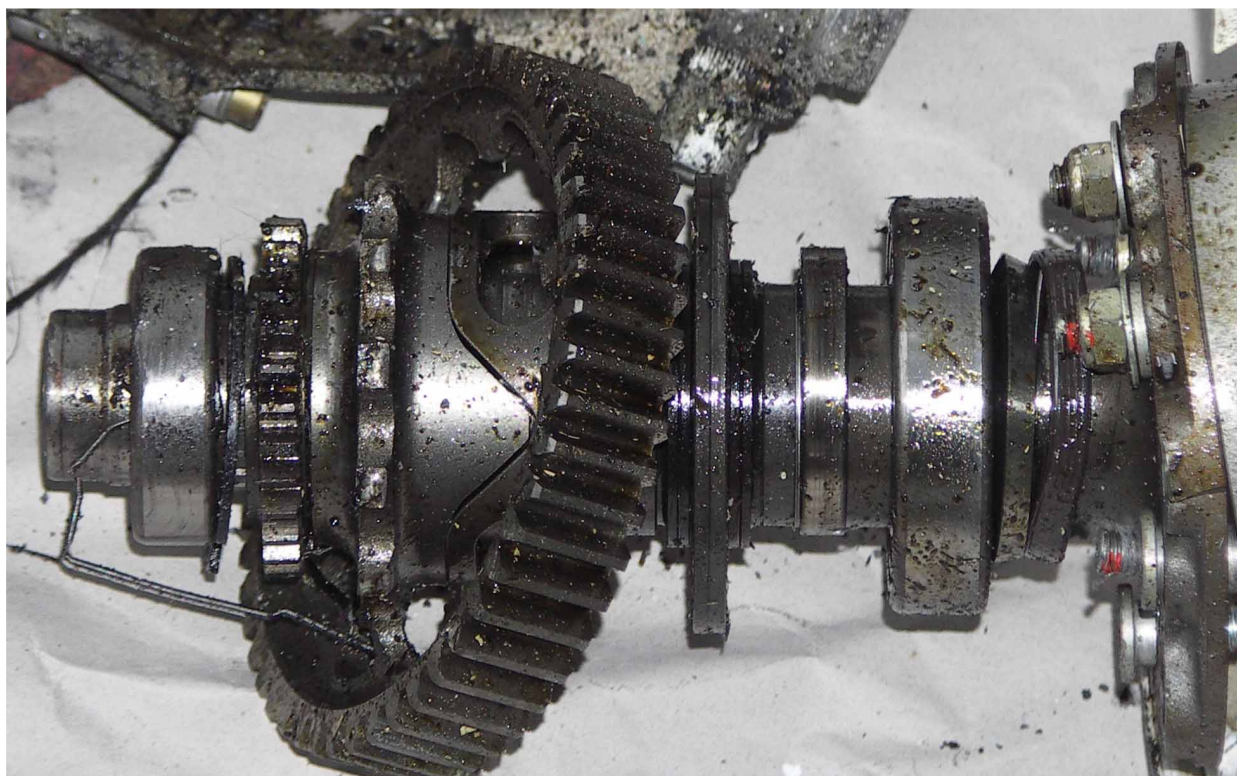
24 i 25 – Zniszczony reduktor silnika i piasta śmigła.

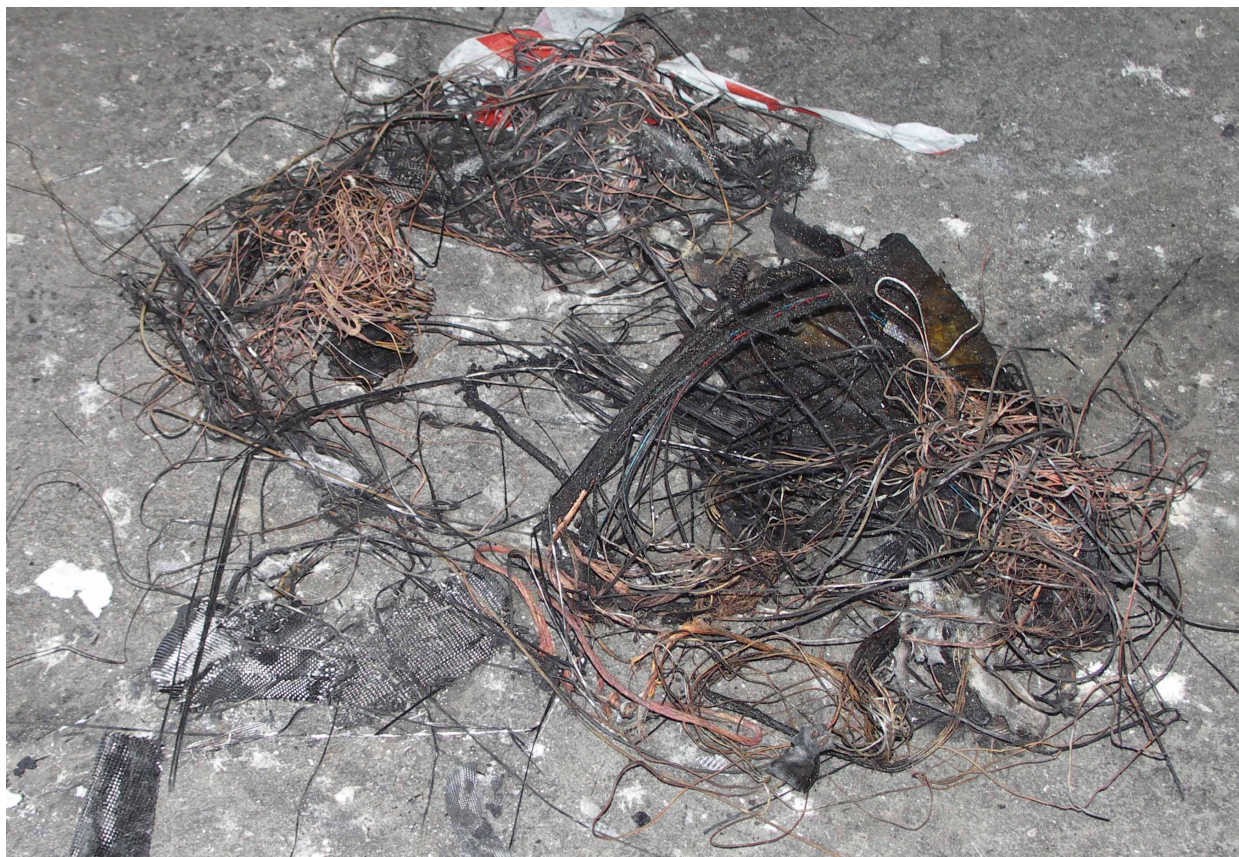
26 – Pozostałości instalacji elektrycznej.

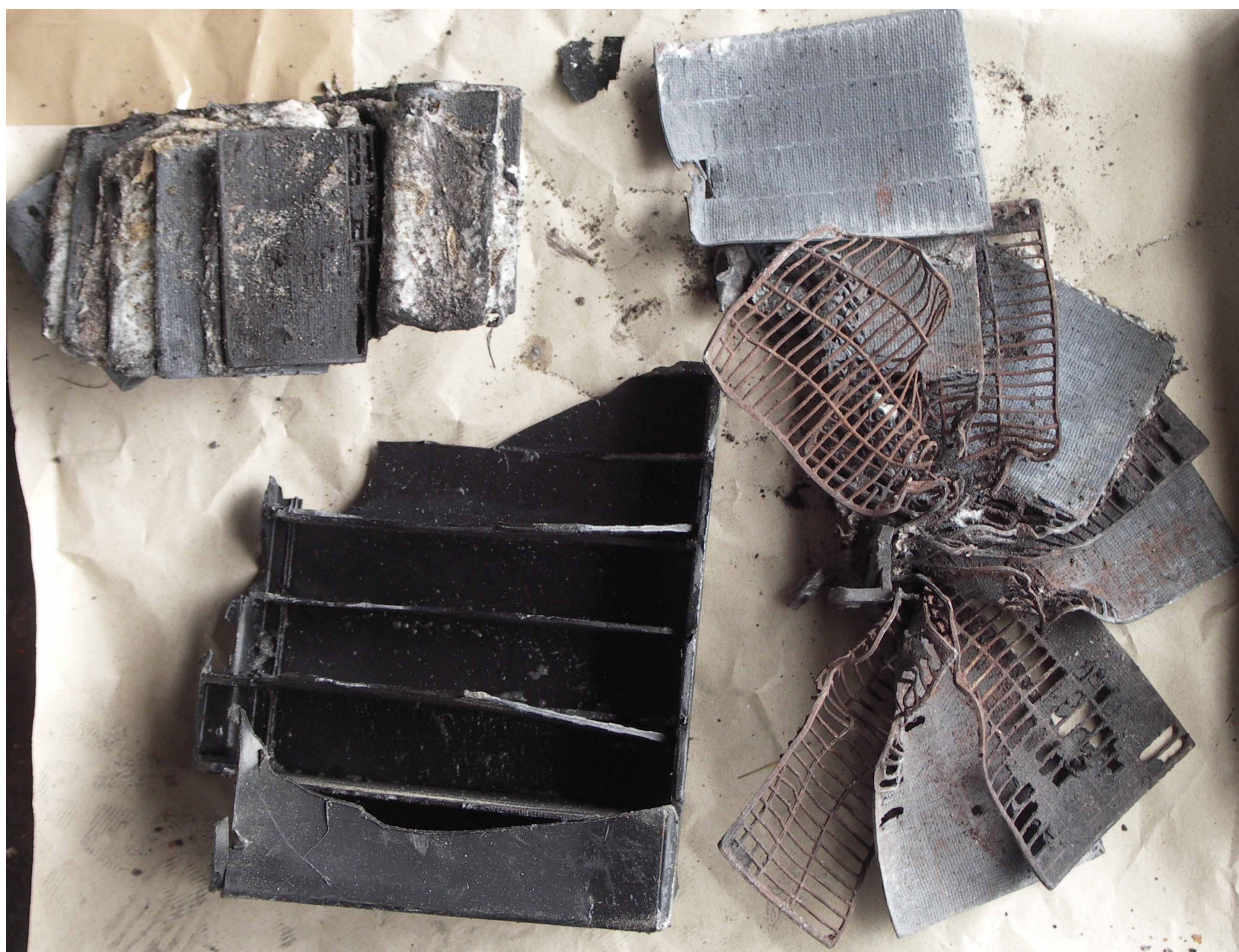
27 – Szczątki akumulatora.

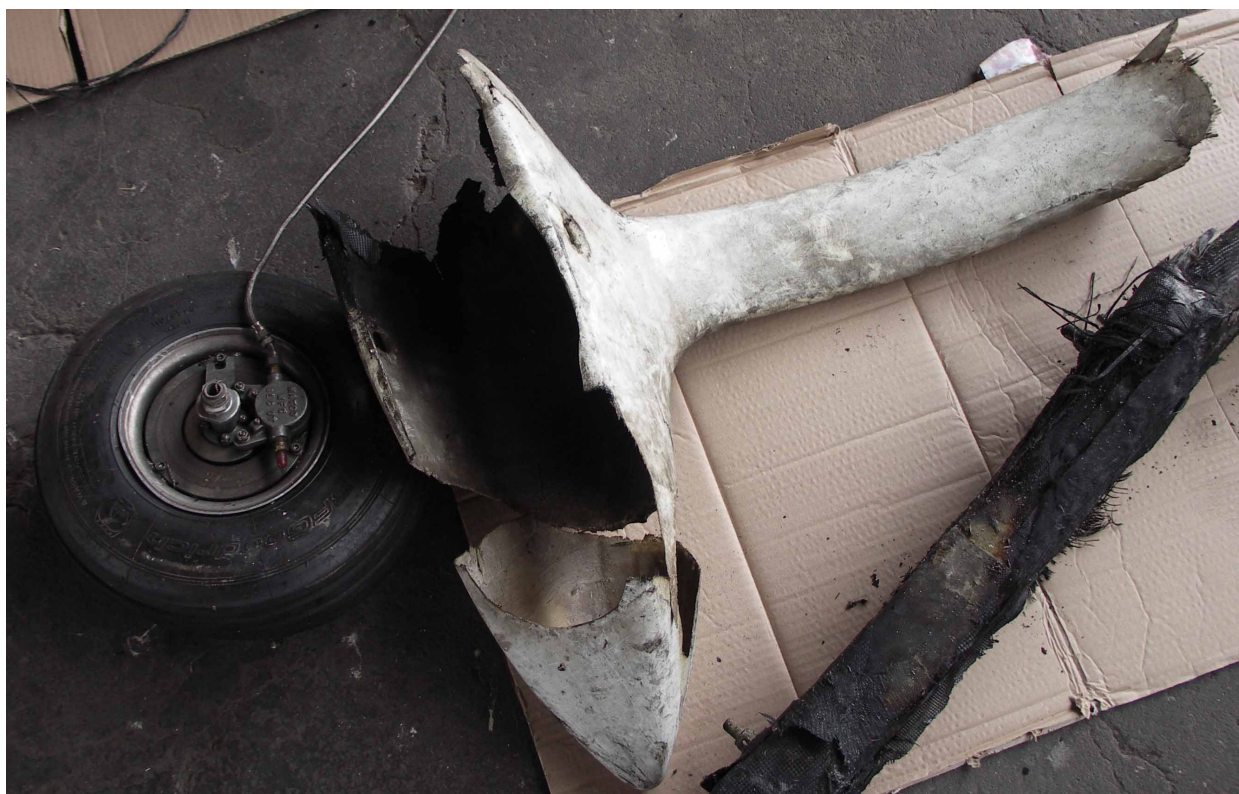
31 – Szczątki prawego podwozia głównego. Obok widoczny fragment spalonej goleni podwozia.

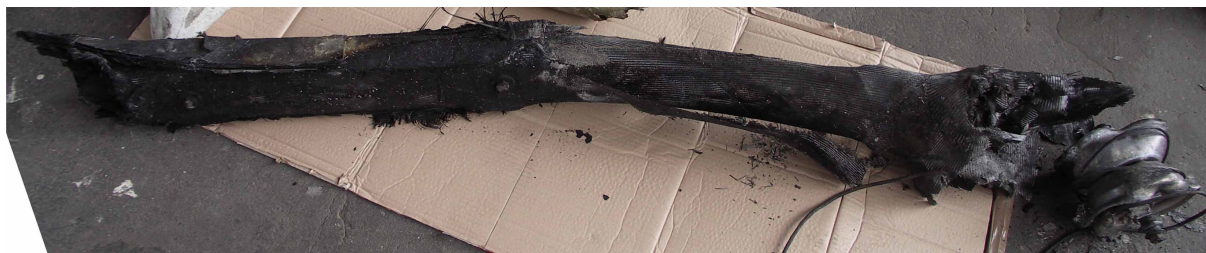
**32 – Spalona goleń podwozia głównego i piasta lewego koła głównego.**

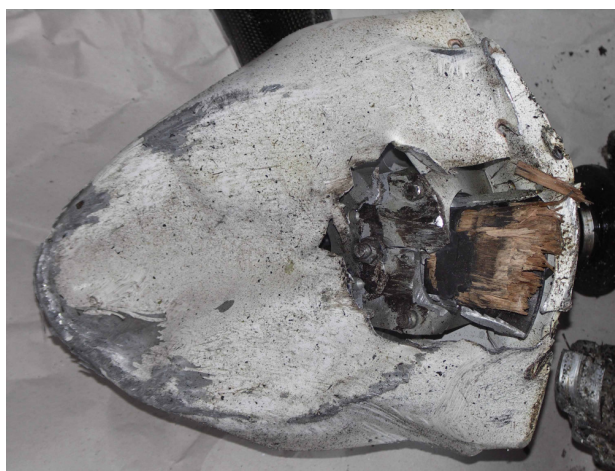
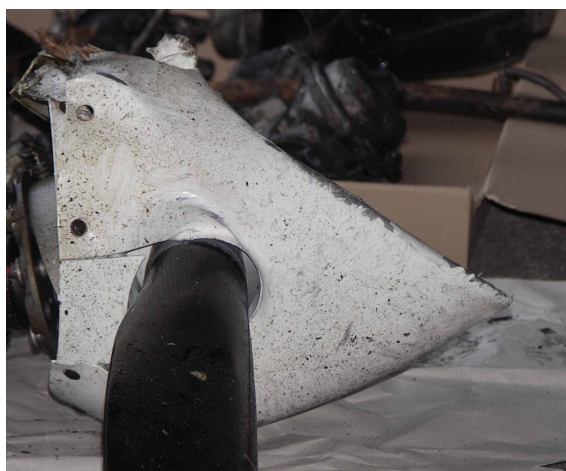
**33 i 34 – Kołpak śmigła z piastą i jedną nie oderwaną łopata. Na zdjęciu 29 wyraźnie widać spłaszczenie kołpaka, odtwarzające położenie płaszczyzny podłoża względem osi silnika w chwili zderzenia z ziemią.**

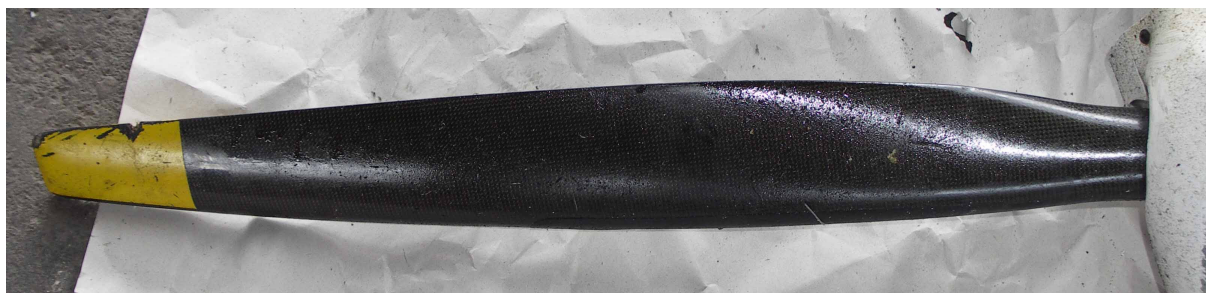
**35 i 36 – Łopaty śmigła – u góry pozostająca w piaście, u dołu – oderwana. Trzecia łopata uległa złamaniu tuż przy piaście w chwili zderzenia z ziemią i dostała się pod spód silnika, po czym spłonęła.**

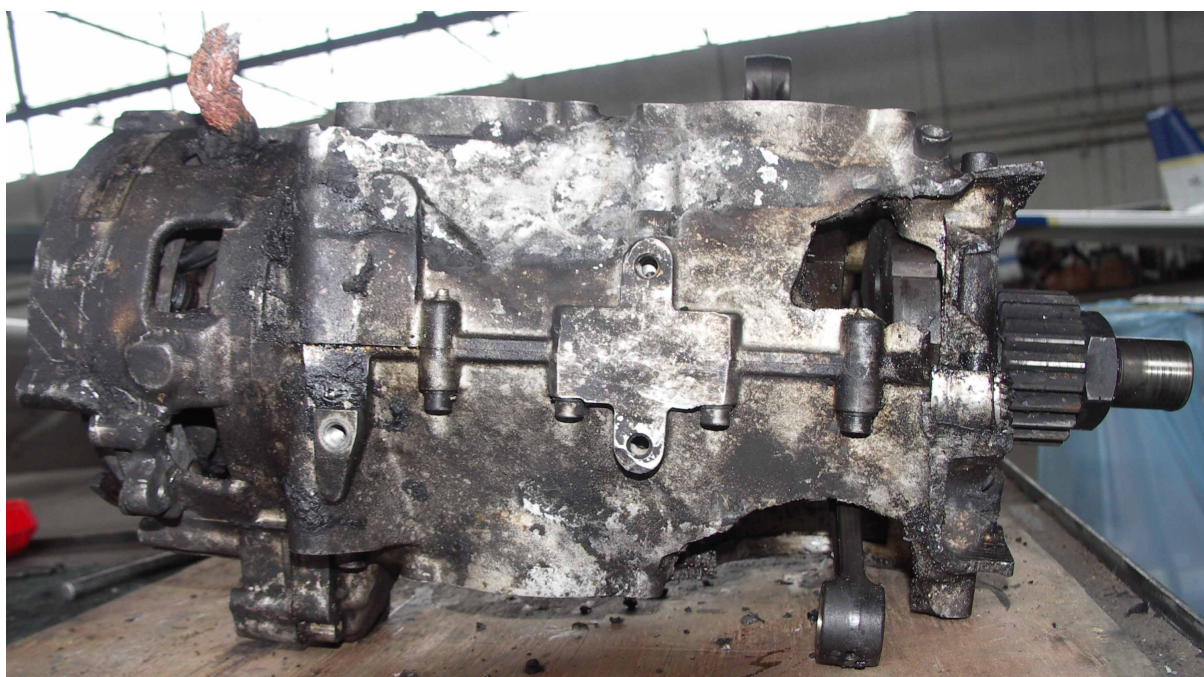
45 – Korpus silnika od spodu – po prawej widoczne miejsca odłamania jednego z cylindrów i reduktora.

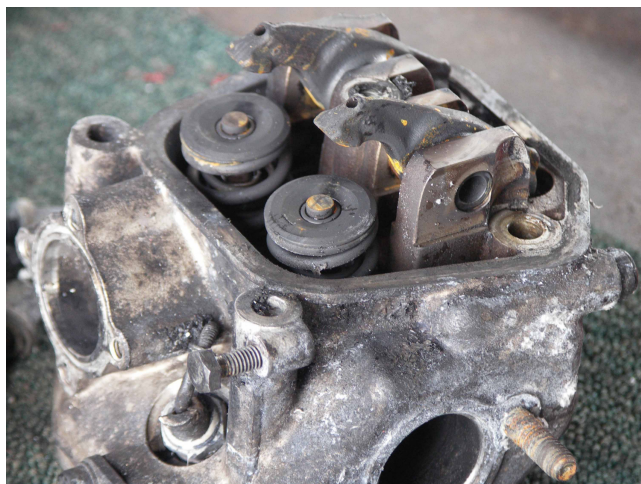
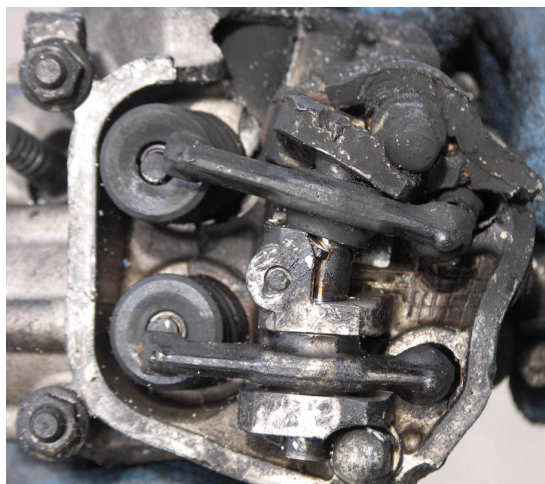
**48 i 49 – Głowice bardziej uszkodzonych cylindrów bez osłon.**
