**ALBUM ILUSTRACJI**  
**z wypadku szybowca SZD-50-3 Puchacz; SP-3323**  
**28 sierpnia 2009 r., Warszawa-Bemowo**

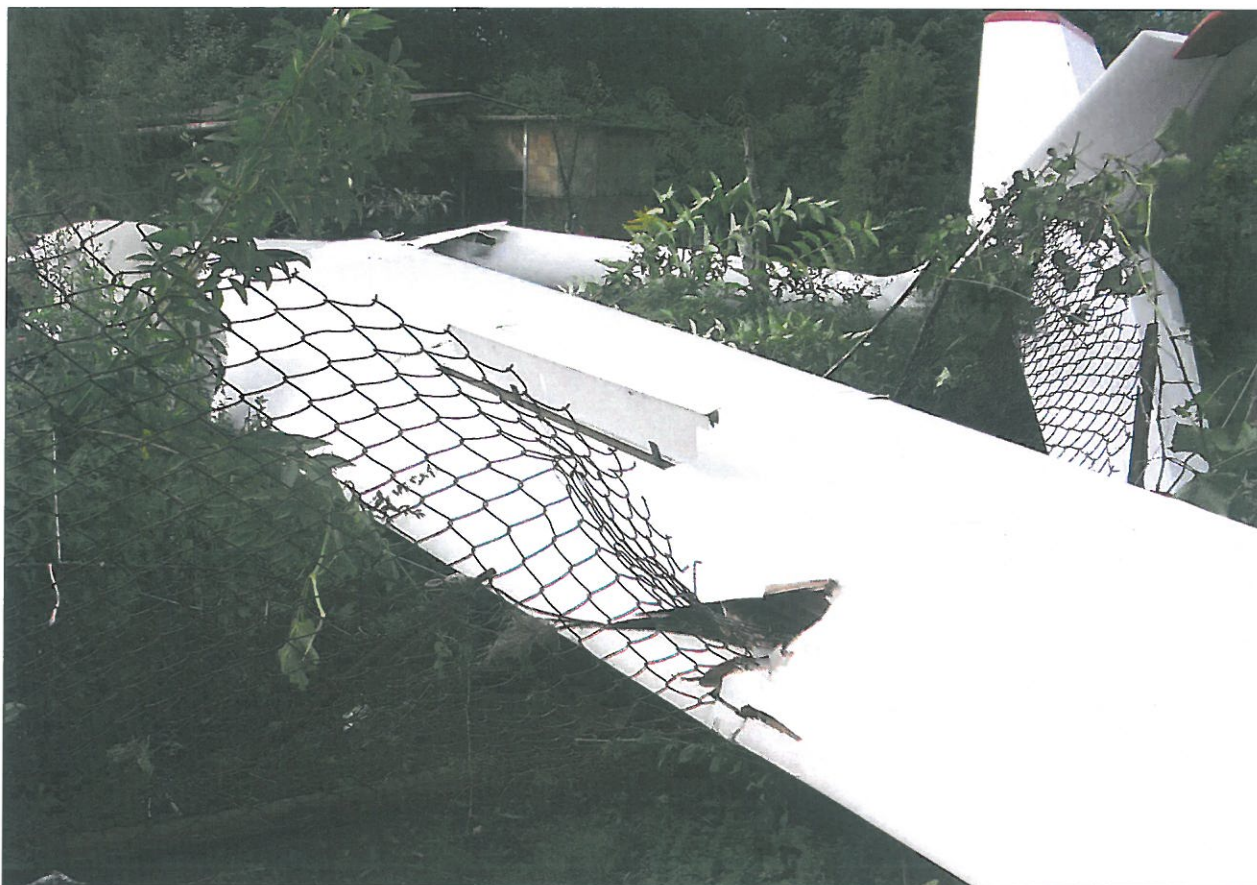
8 – Szybowiec na miejscu wypadku, zbliżenie na uszkodzenie noska lewego skrzydła.

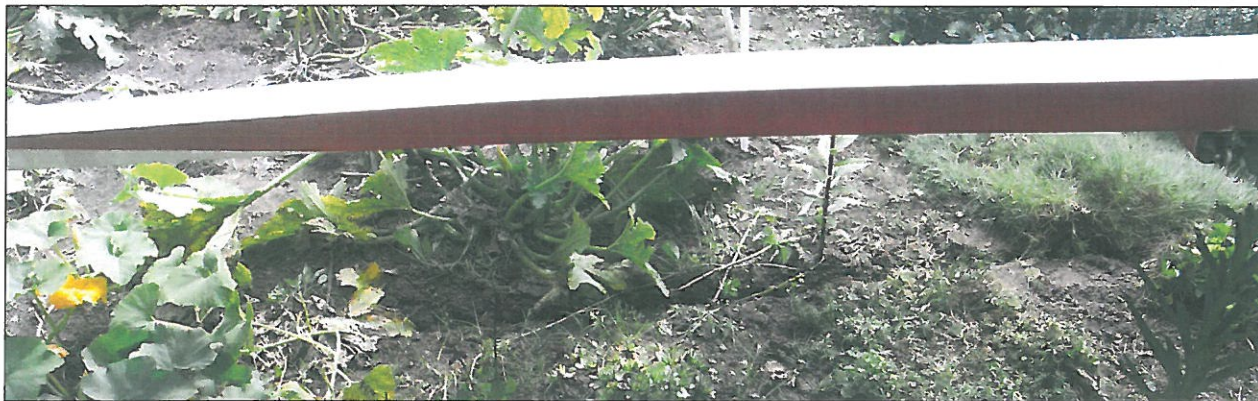
9 – Lewe skrzydło od strony krawędzi spływu i jego ślad, odcisnięty na ziemi.

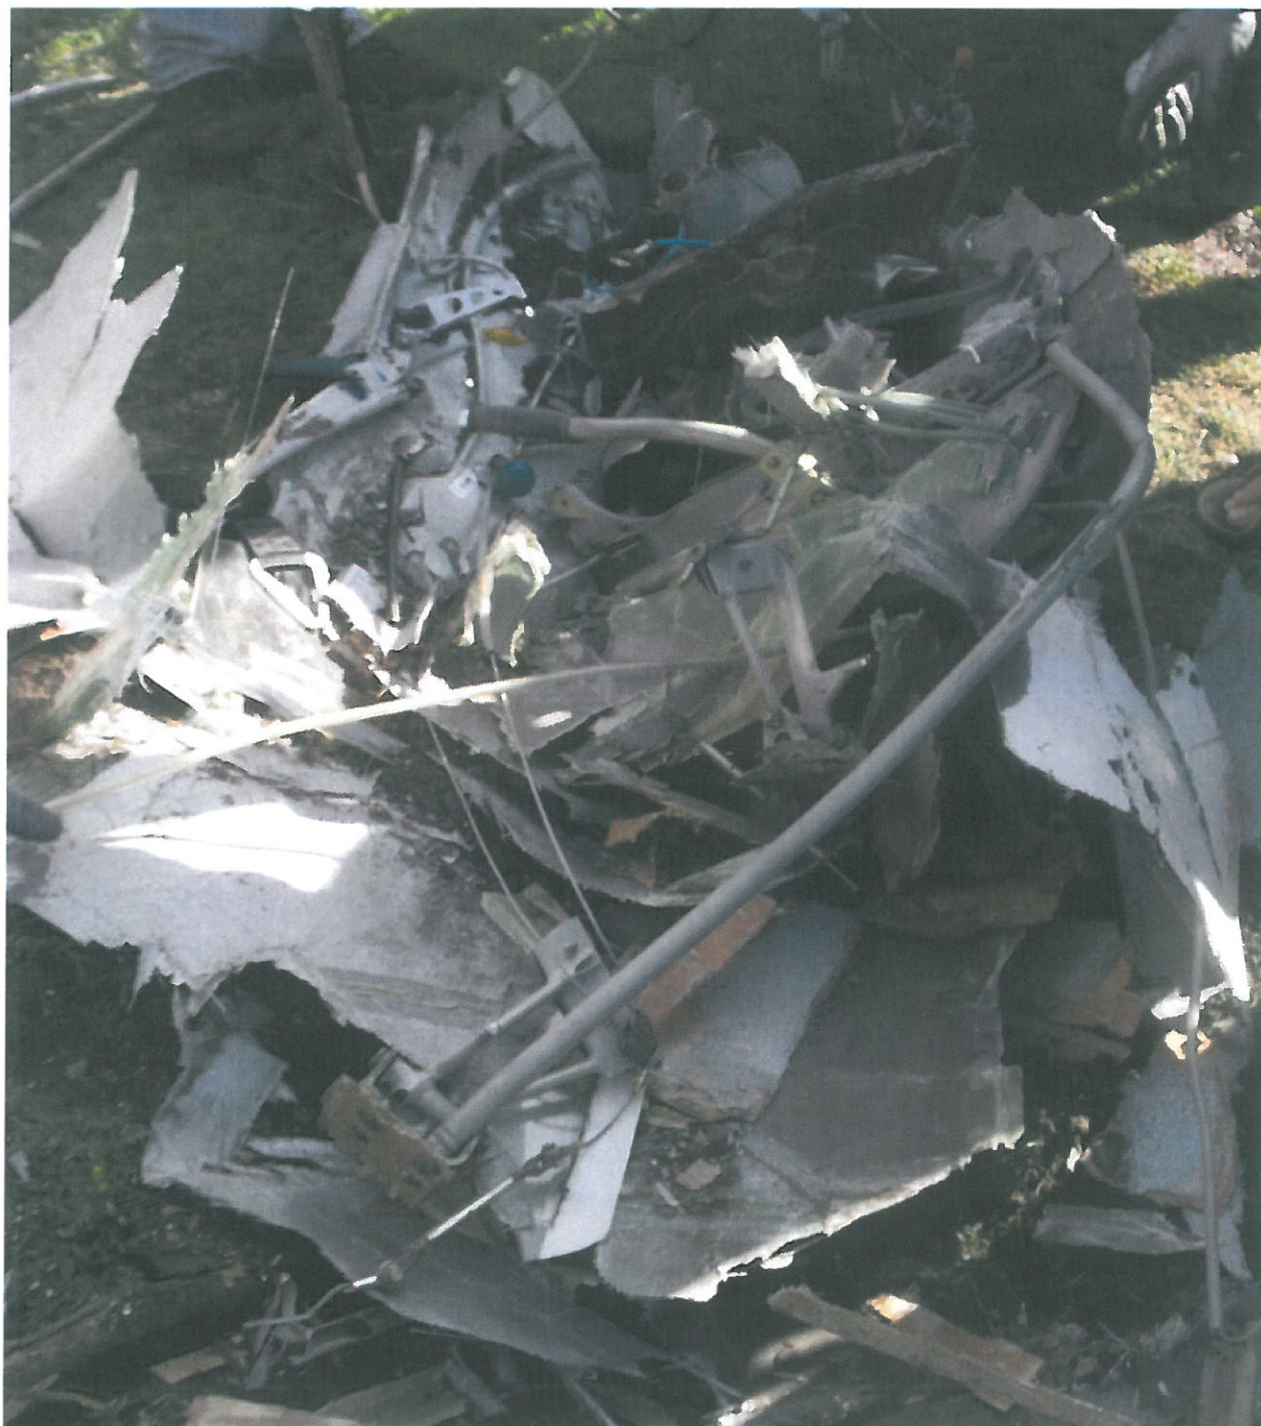
10 – Szczątki kabinowej części kadłuba.  
ALBUM ILUSTRACJI

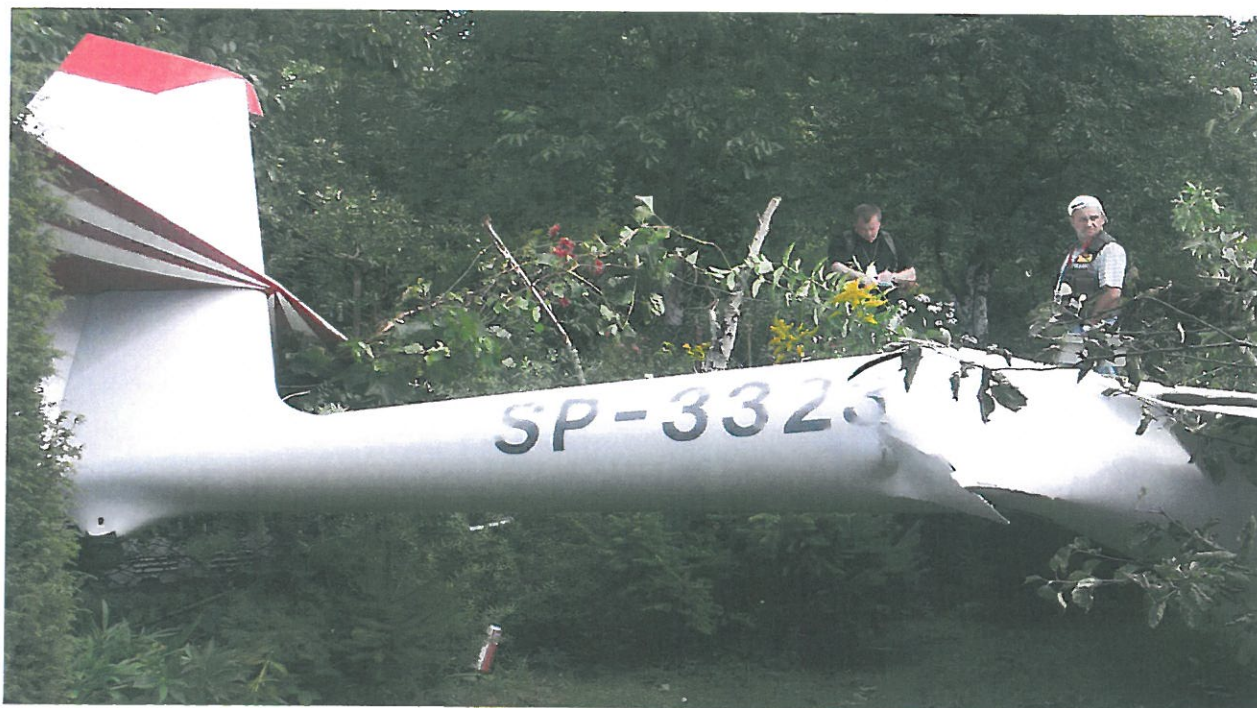
13 – Tylna część kadłuba z usterzeniem, odłamana od reszty kadłuba za skrzydłami.

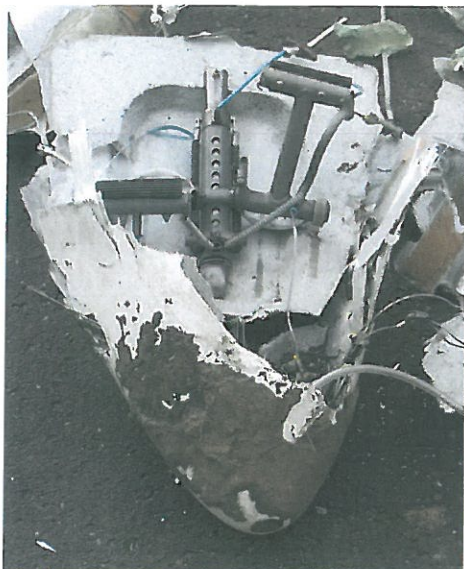
15 – Nosek kadłuba ze śladami ziemi i przednią podłogą z zespołem sterownic nożnych.

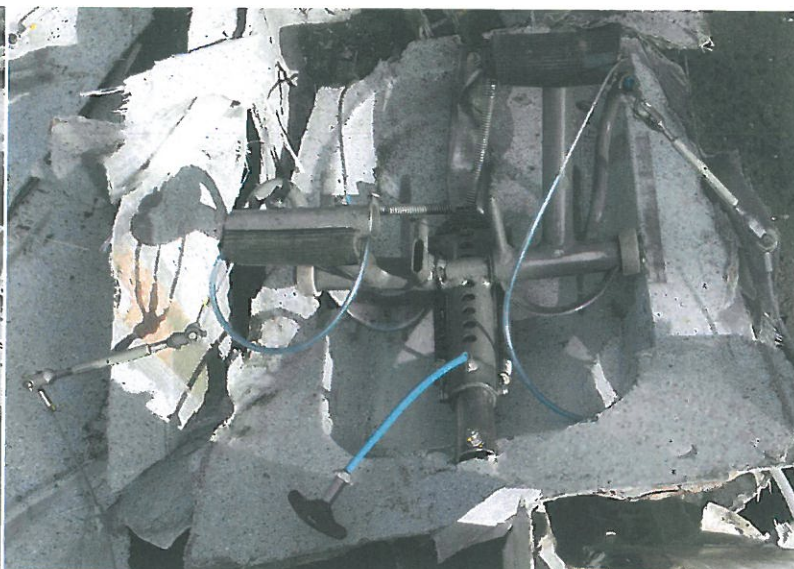
16 – Zespół przednicy sterownic nożnych, wyłamany wraz z dużym fragmentem przedniej podłogi.

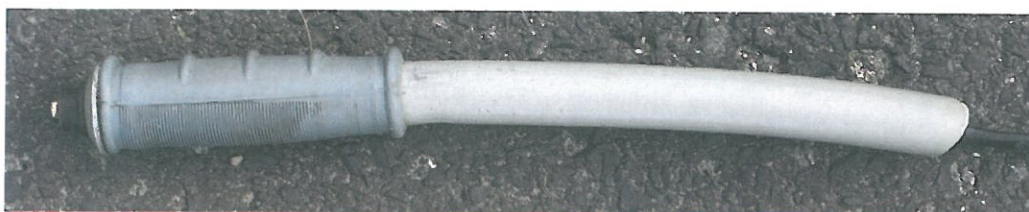
17, 18 – Wyłamany do tyłu drążek tylny i zbliżenie przełomu – widać doraźny charakter przełomu.

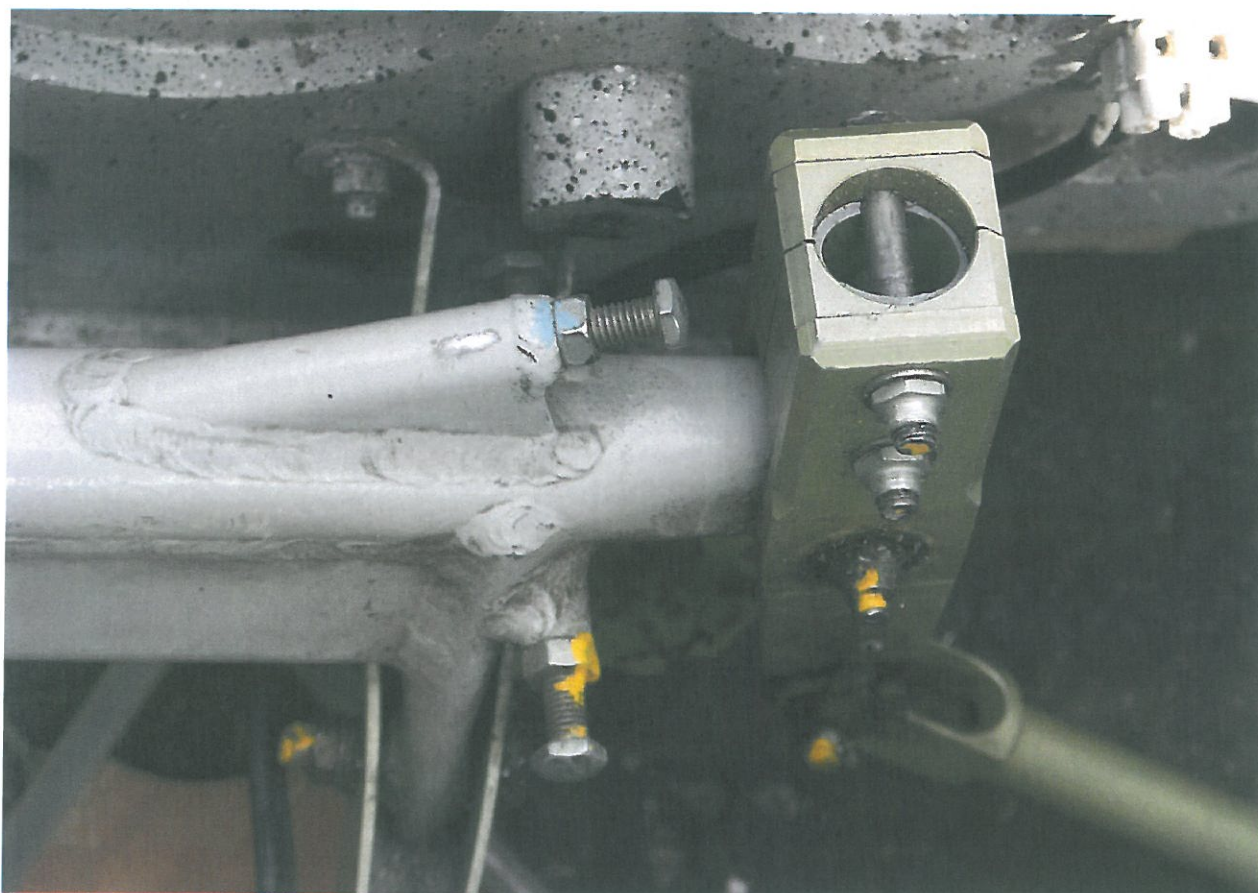
19 – Zespół sterownicy ręcznej tylnej – widoczna obsada drążka z resztką wyłamanego drążka tylnego. Dobrze widoczny regulowany górny zderzak (ogranicznik wychylenia) drążka.

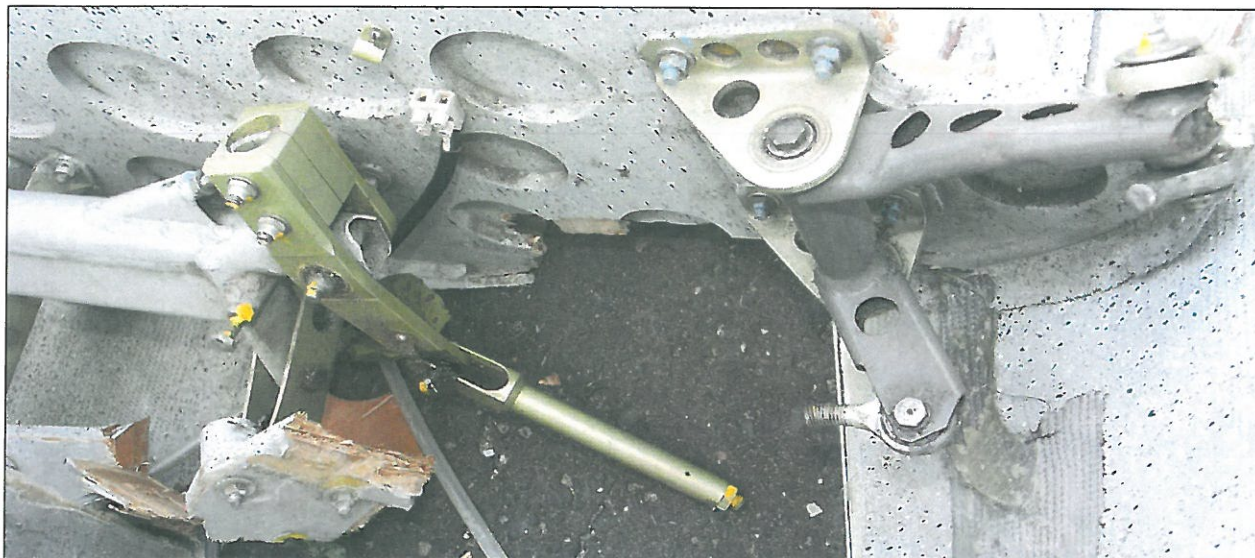
20 – Zespół sterownicy ręcznej tylnej – widoczna obsada drążka z resztką wyłamanego drążka tylnego, zerwany popychacz łączący obsadę drążka z układem sterowania lotkami i dźwignia kątowa układu sterowania lotkami.

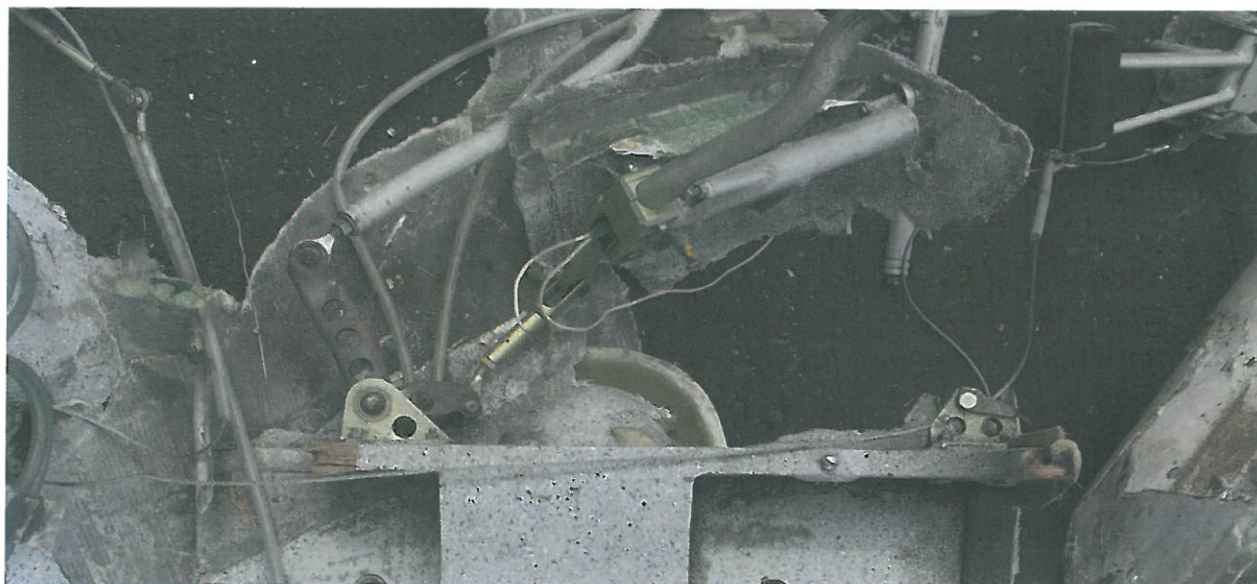
21 – Zespół sterownicy ręcznej przedniej – widoczna obsada drążka z wygiętym na bok w lewo drążkiem sterowym, zamocowana do oderwanego fragmentu konstrukcji, popychacz łączący obsadę drążka z układem sterowania lotkami i dźwignia kątowa układu sterowania lotkami.

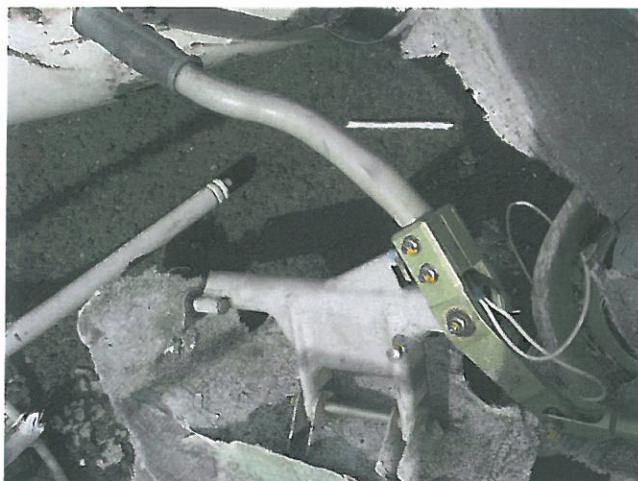
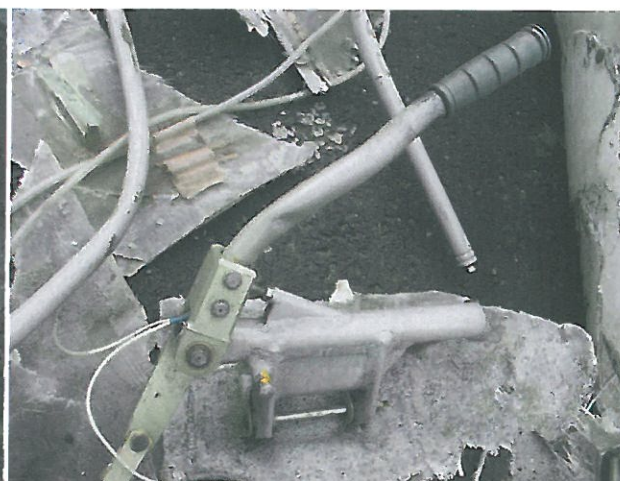
22, 23 – Zespół sterownicy ręcznej przedniej widziany z tyłu (po lewej) i z przodu (po prawej). Widoczna obsada drążka z wygiętym na bok w lewo drążkiem sterowym, zamocowana do oderwanego fragmentu konstrukcji i popychacz łączący ją z układem sterowania lotkami.

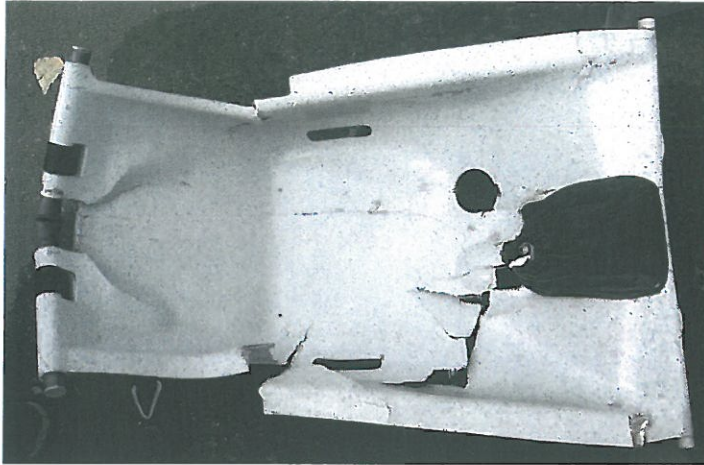
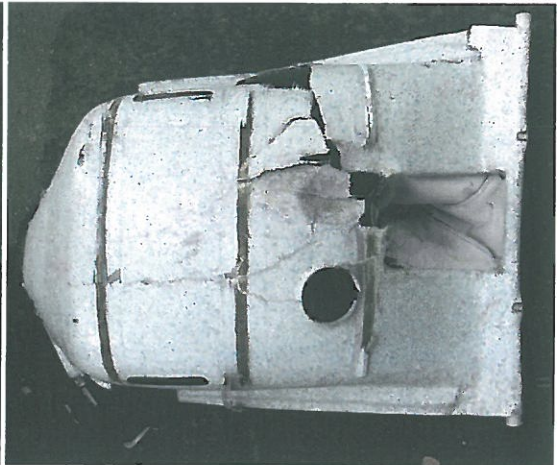
24, 25 – Miska tylnego fotela z mieszkem osłaniającym drążka sterowego, pokazana od góry (po lewej) i od dołu (po prawej). Zwraca uwagę złamanie górnej rury poprzecznej oparcia do tyłu.

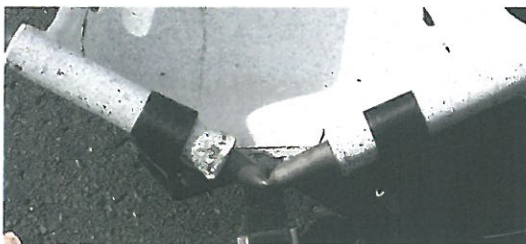
26 - Złamanie górnej rury poprzecznej oparcia do tyłu

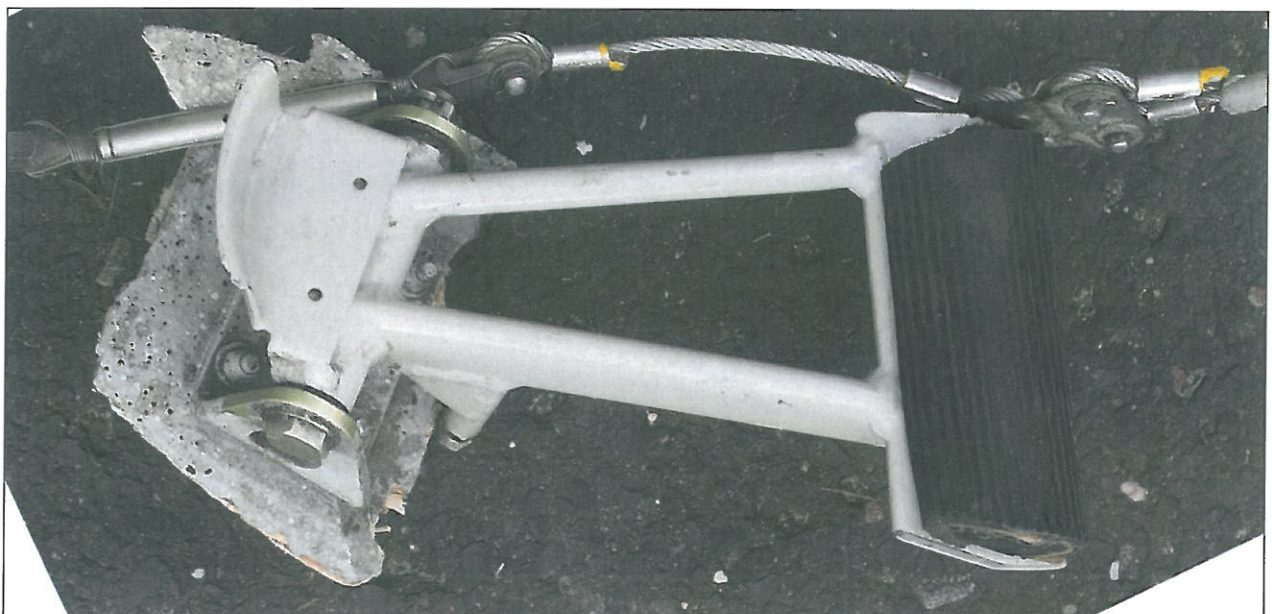
32 – Pedał lewy tylnej sterownicy nożnej, oderwany od skorupy kadłuba. Linki sterowania odcięte.

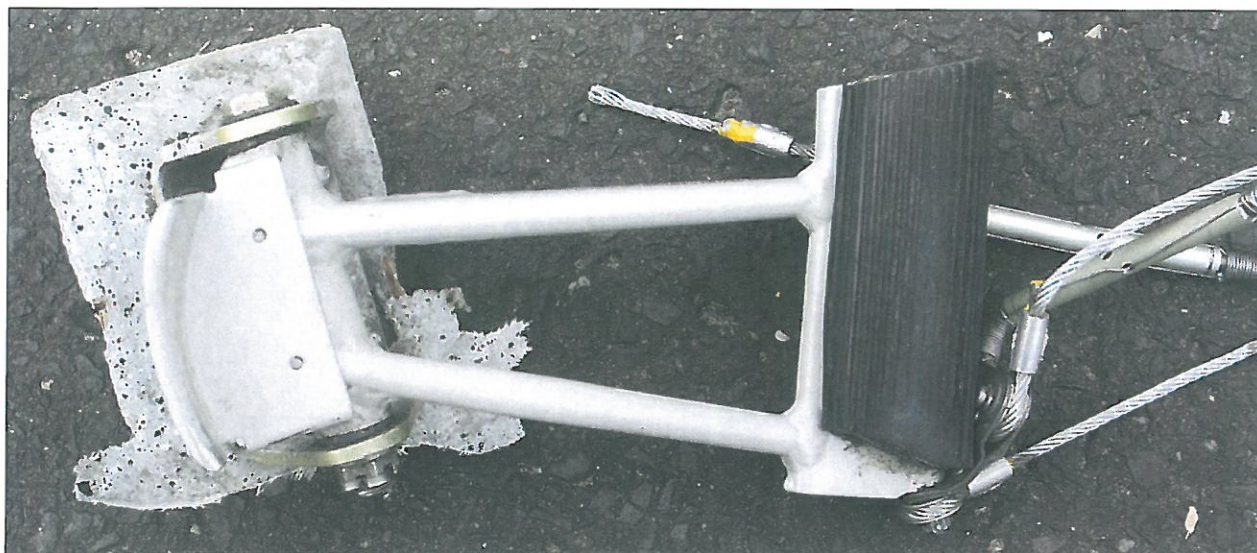
33 – Pedał prawy tylnej sterownicy nożnej, oderwany od skorupy kadłuba. Linki sterowania odcięte.

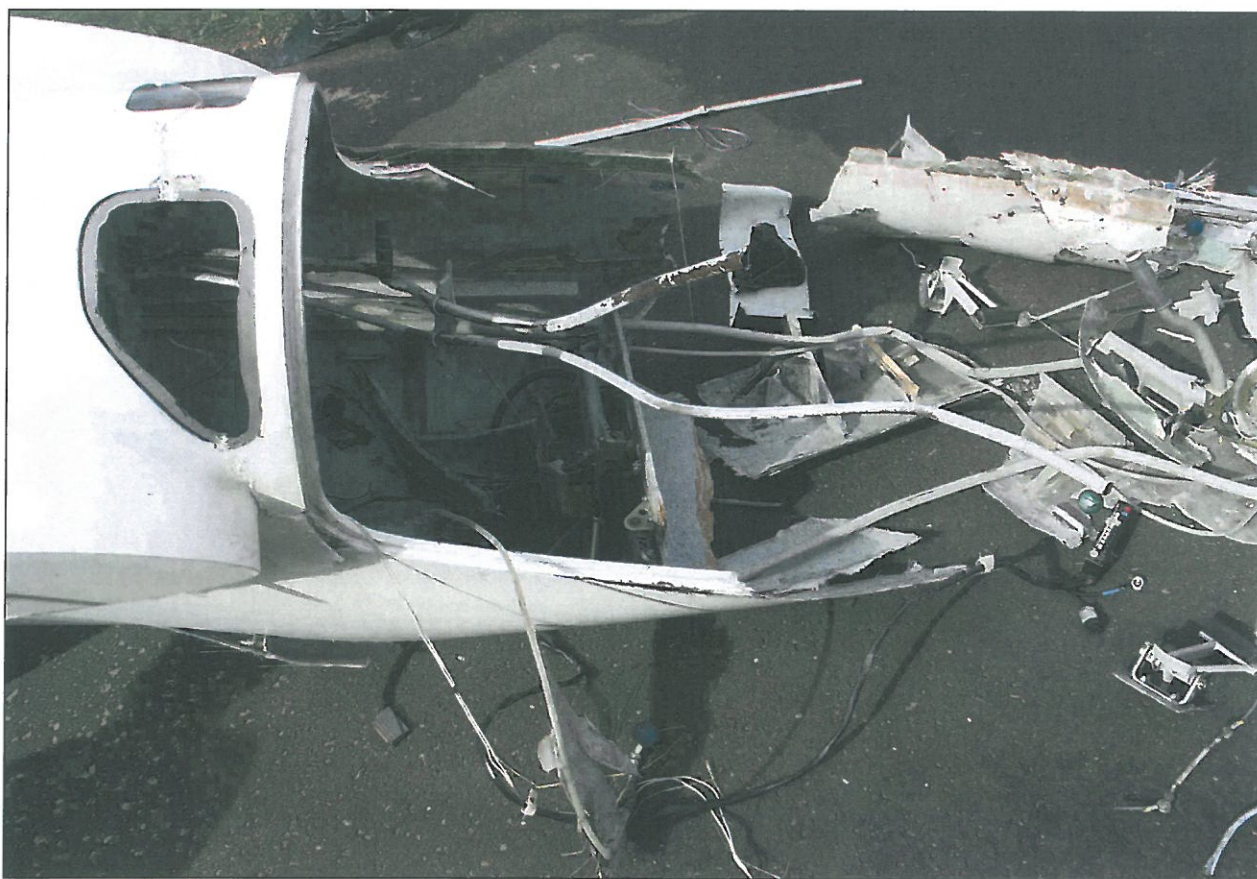
34 – Zniszczona przednia część kadłuba, rejon tylnego fotela – widok ogólny.

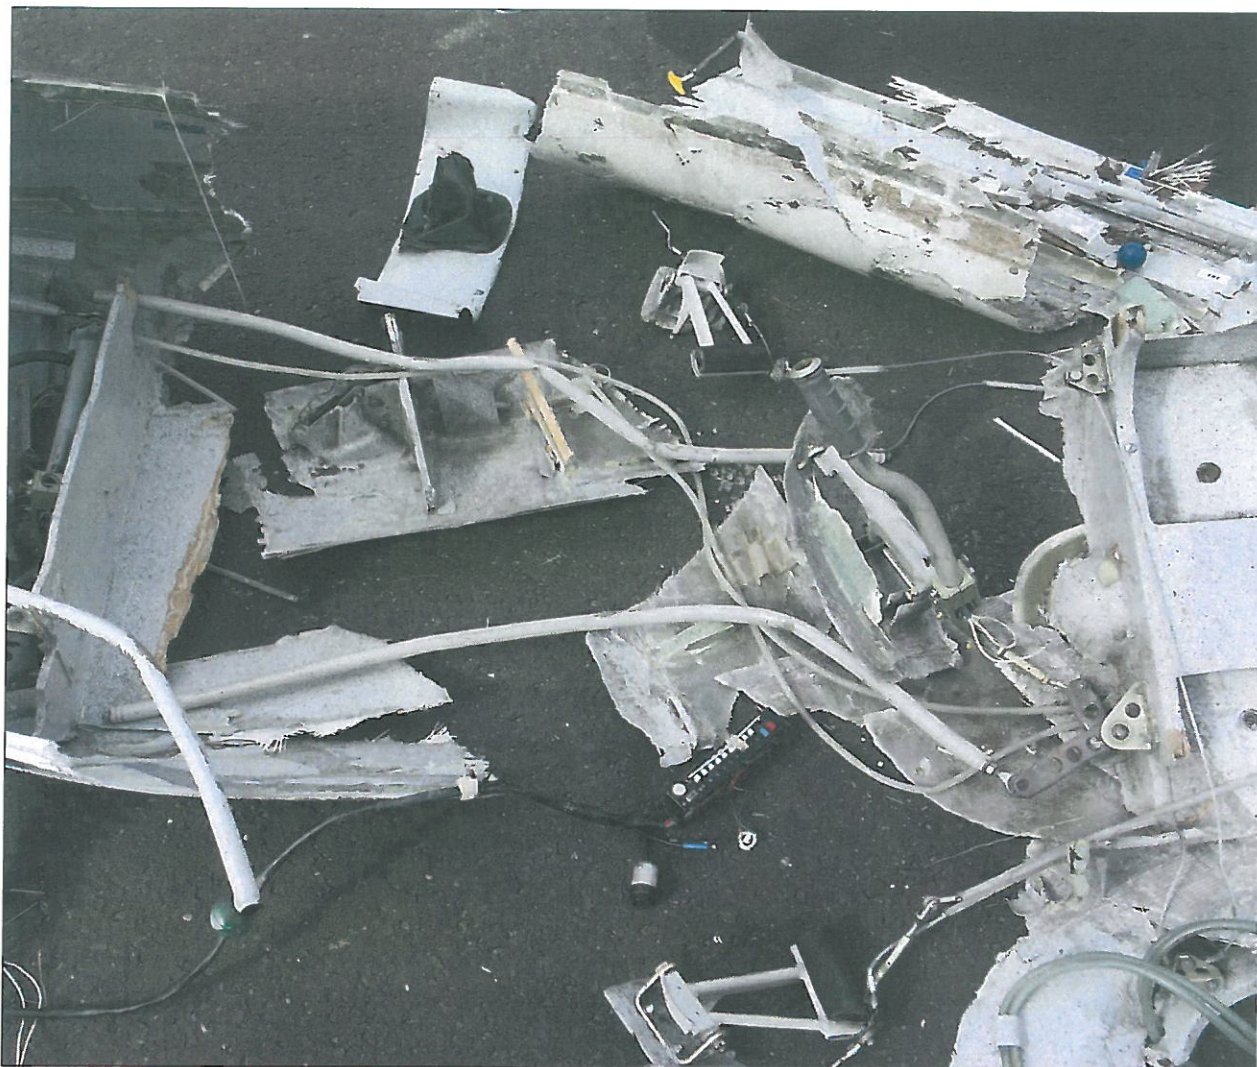
35 – Zniszczona przednia część kadłuba, rejon przedniego fotela – widok ogólny.

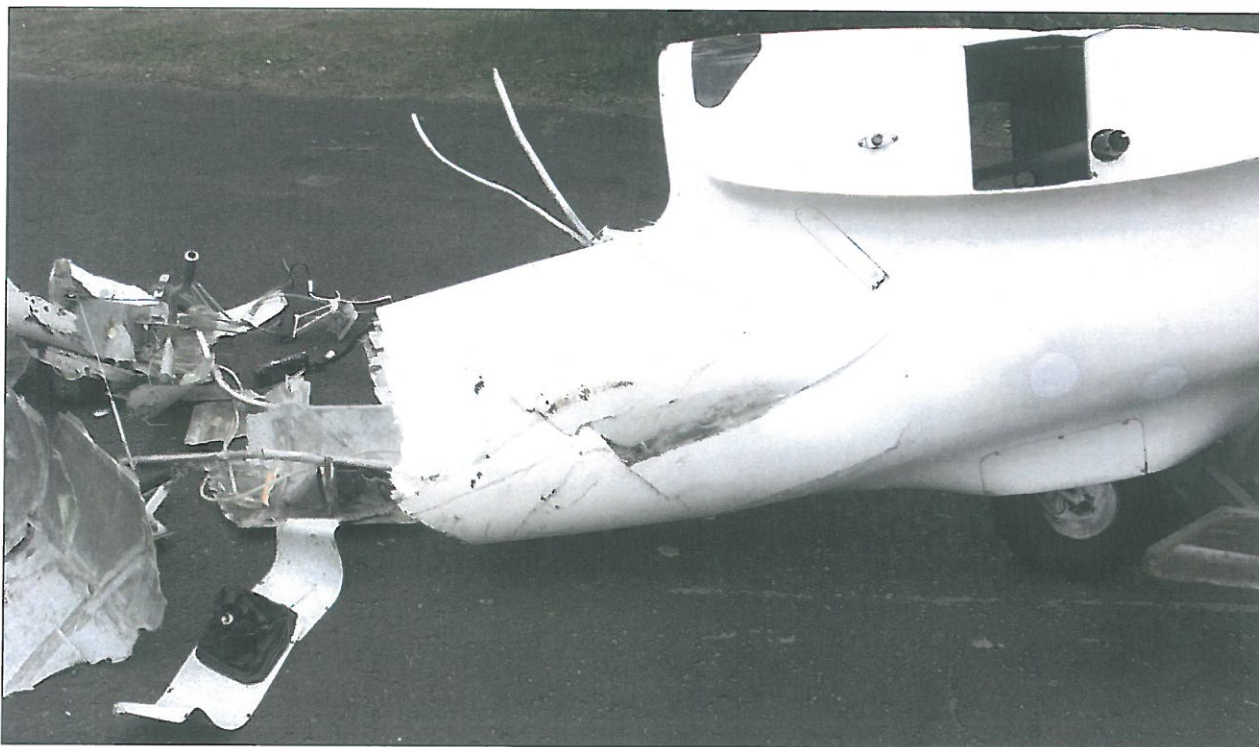
36 – Zniszczona przednia część kadłuba, lewa strona.

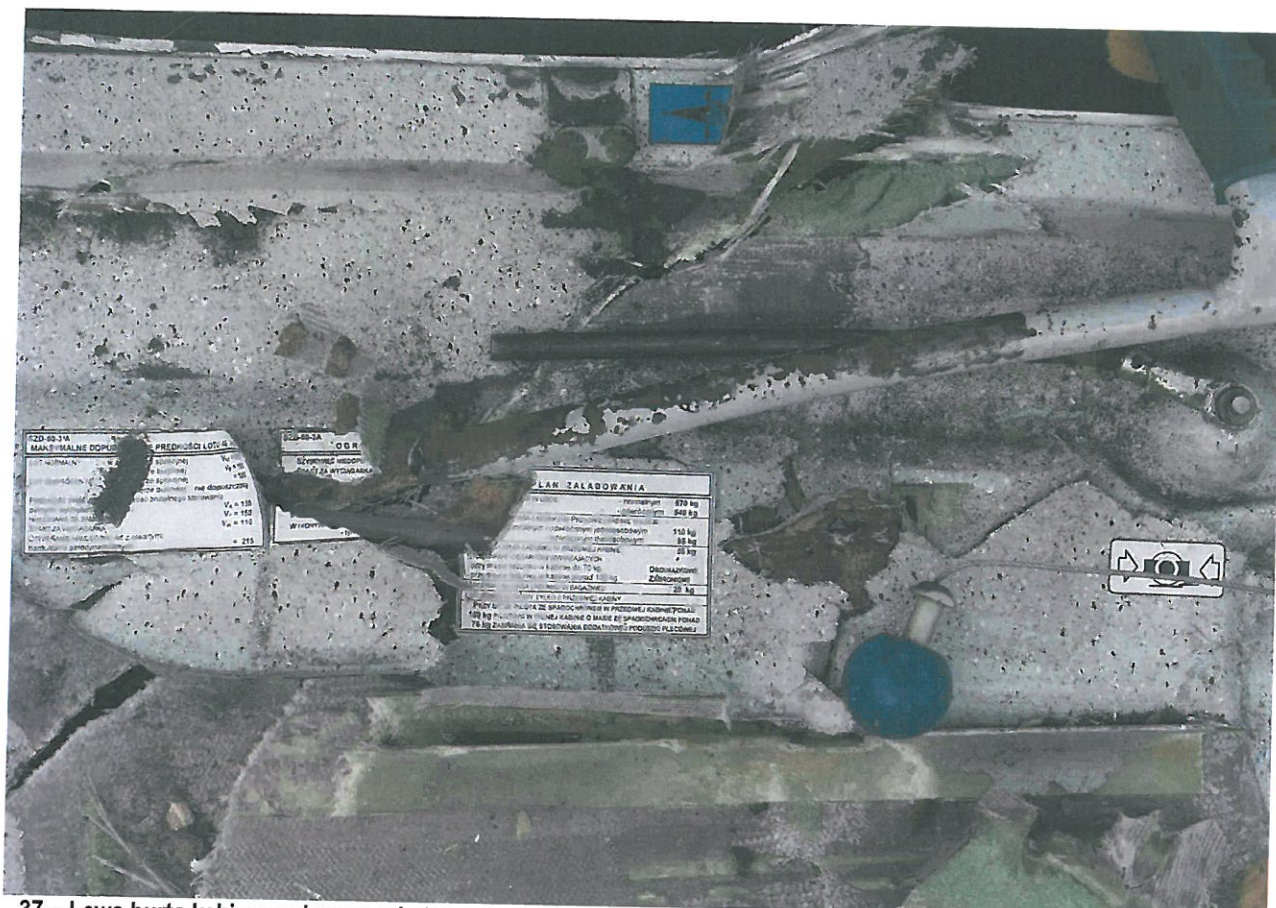
37 – Lewa burta kabiny szybowca od strony wewnętrznej. Widoczny zniszczony suwak hamulców aerodynamicznych i tabliczki informacyjne.

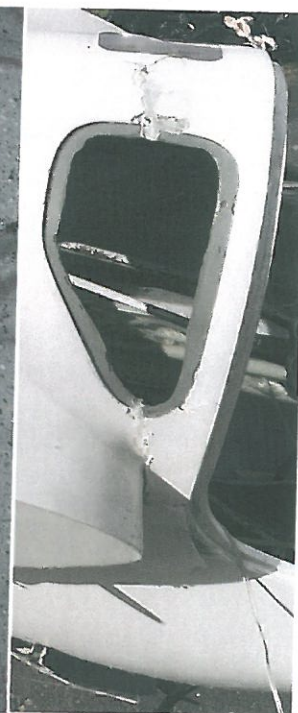
39 – wyraźnie zaznaczona granica zniszczenia kadłuba.

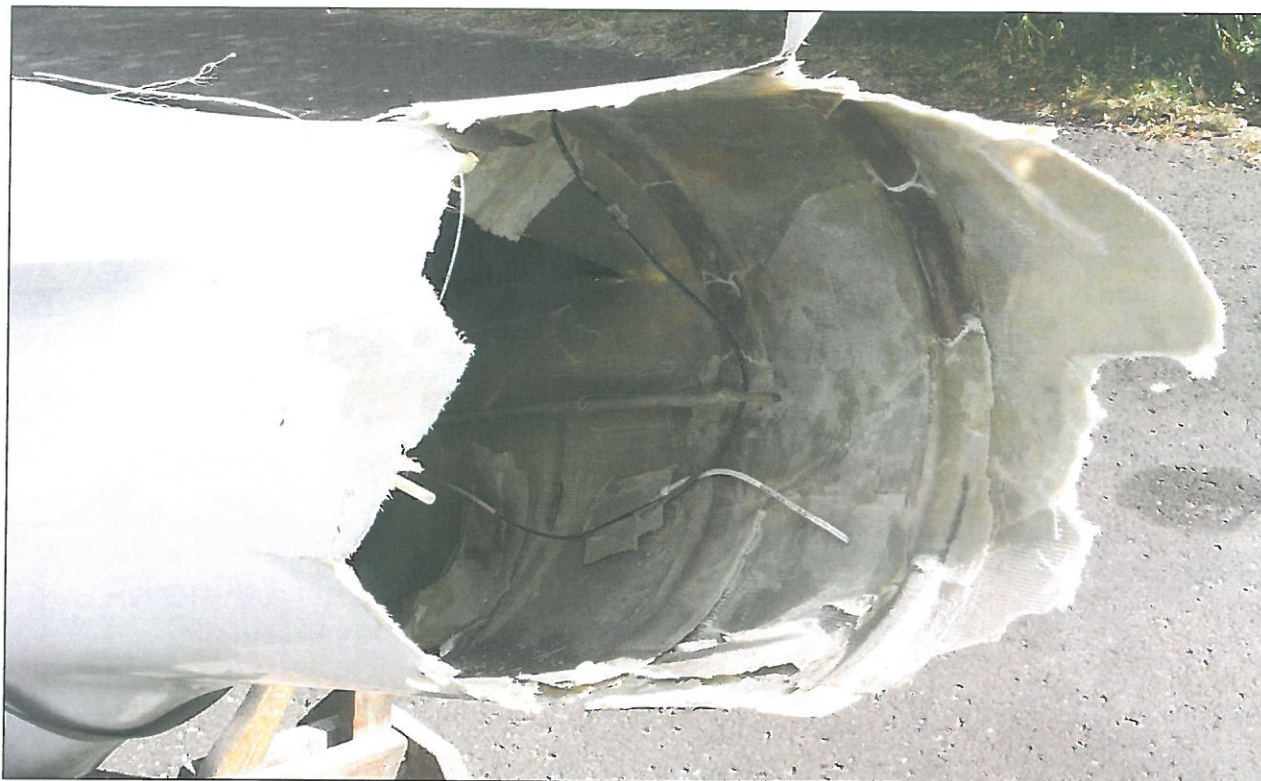
40 - Przełom kadłuba w miejscu odłamania belki ogonowej.

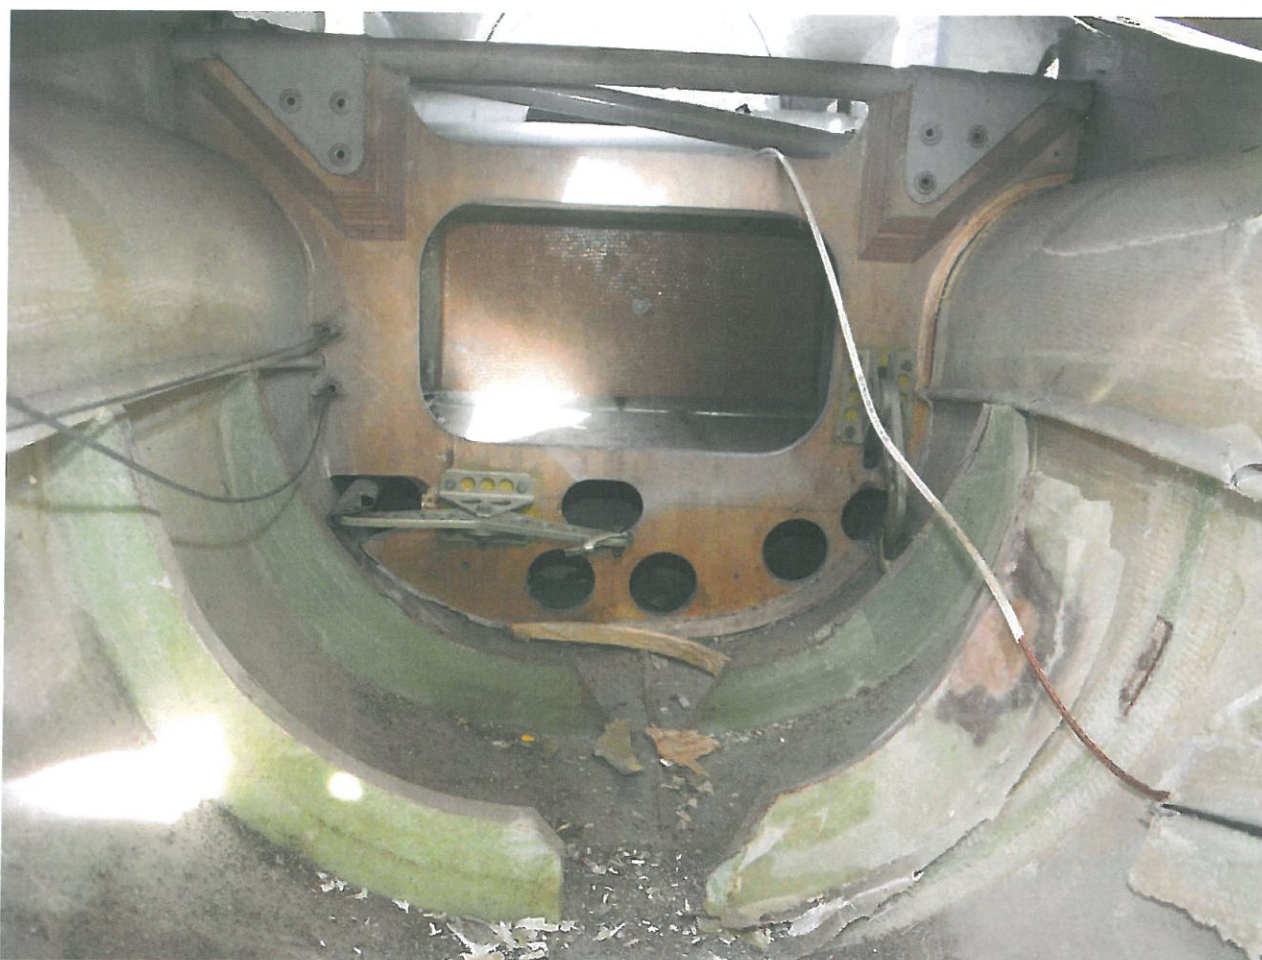
41 – Wnętrze środkowej części kadłuba pod skrzydłami, widziane od tyłu. Widoczne zniszczenia struktury oraz linki i zamocowane na wrędze dźwignie układu sterowania płotowcem z odłamanymi końcówkami popychaczy.

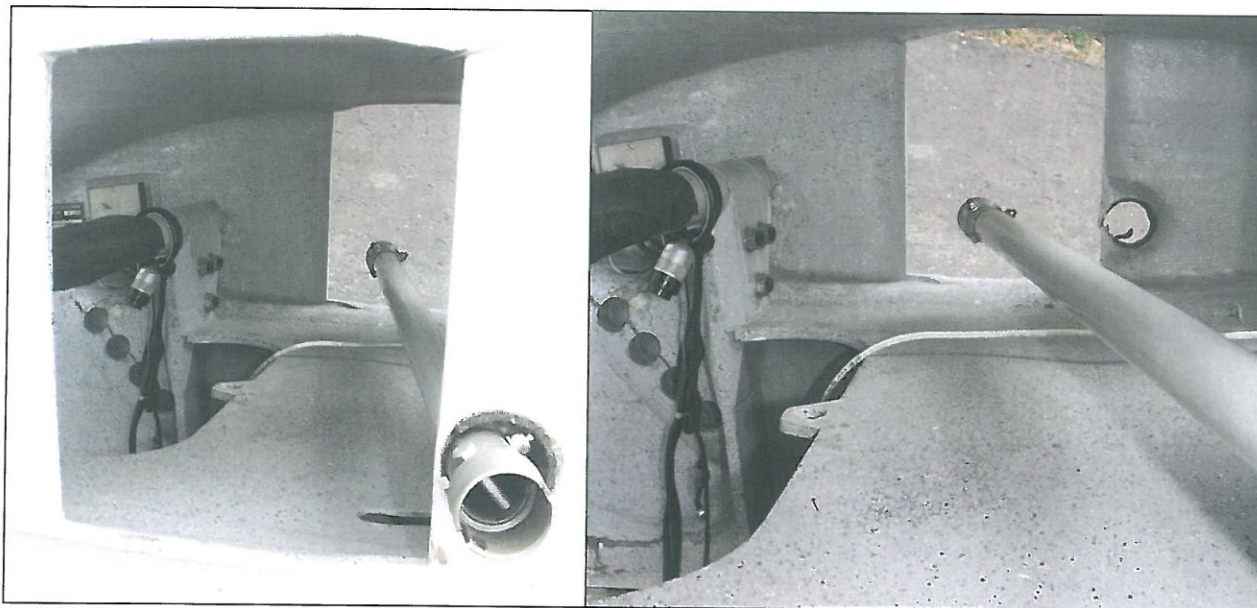
42, 43 – Poprzeczna rura skrętna sterowania hamulcami aerodynamicznymi w kadłubie – widok z lewej strony. Obsada rury w prawej burcie kabiny rozerwana, końcówka rury uwolniona.

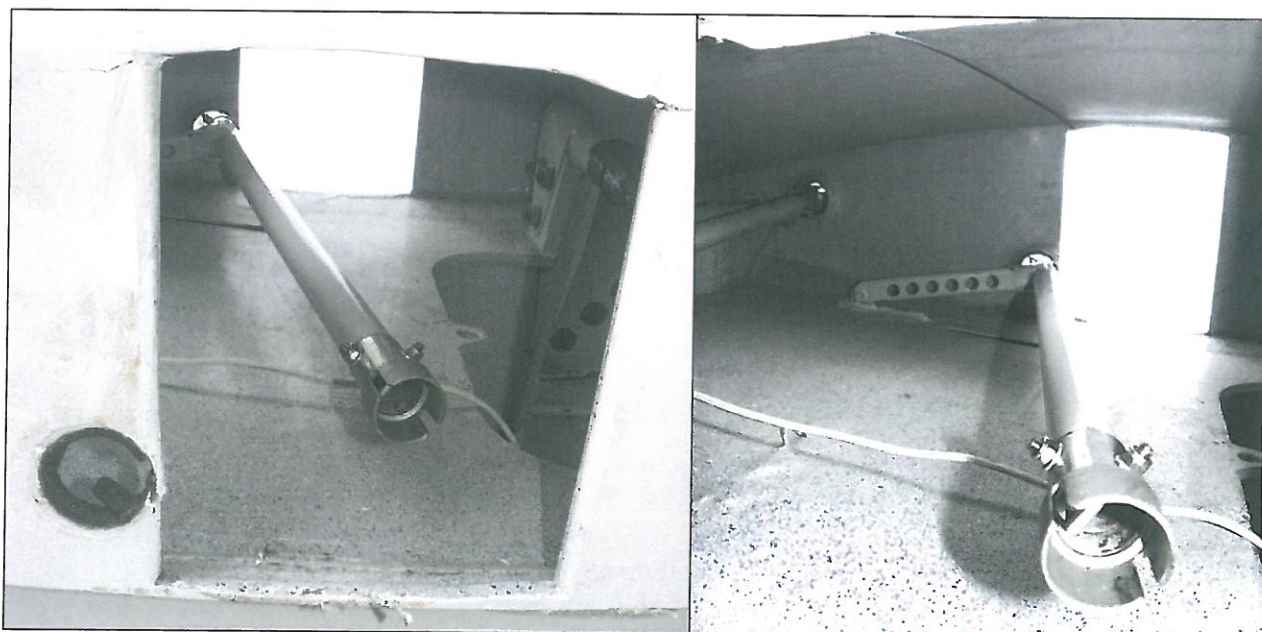
44, 45 – Poprzeczna rura skrętna sterowania hamulcami aerodynamicznymi w kadłubie – widok z prawej strony. Obsada rury w prawej burcie kabiny rozerwana, końcówka rury uwolniona.

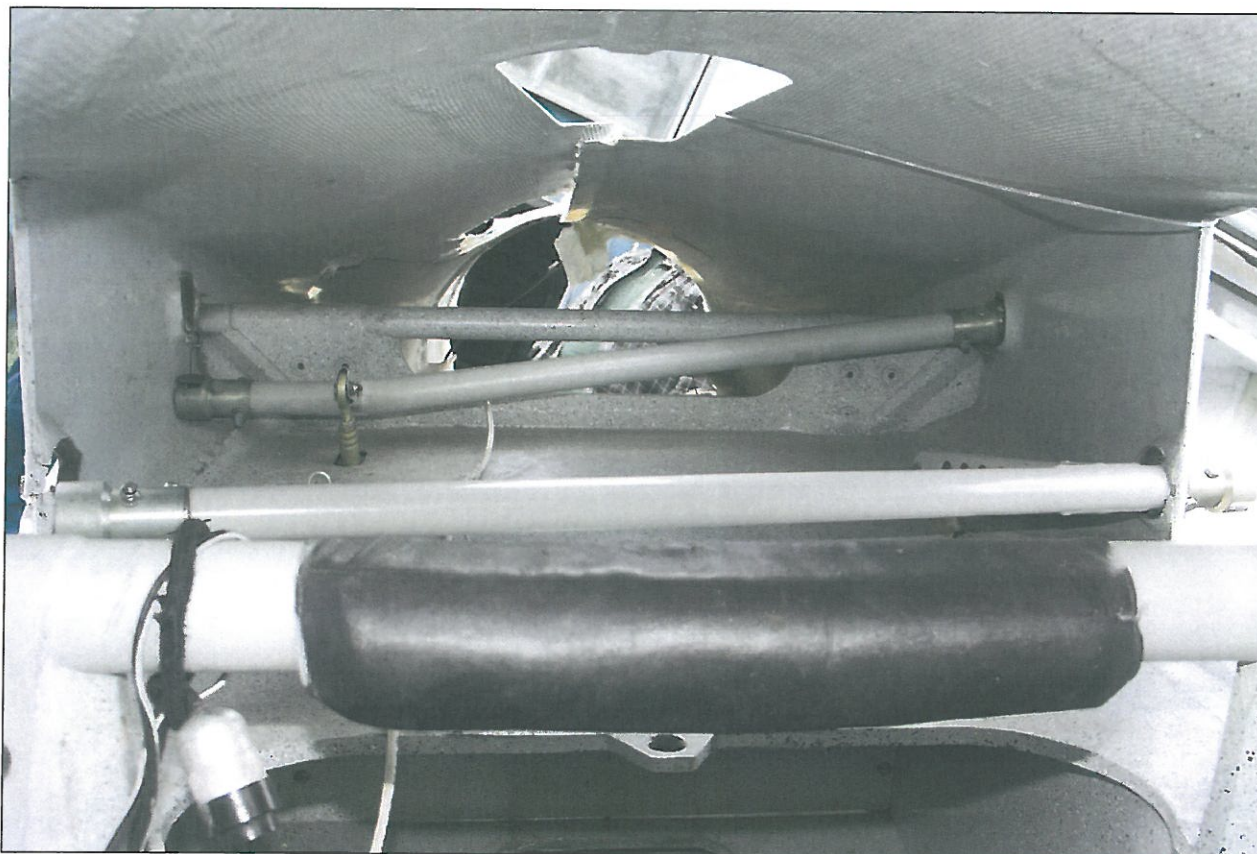
46 – Widok na wnętrze kadłuba za kabiną. Na pierwszym planie podglówek fotela tylnego, za nim wyrwana z prawej obsady przednia rura skrętna sterowania hamulcami aerodynamicznymi, w głębi widoczna zgięta tylna rura skrętna sterowania lotkami.

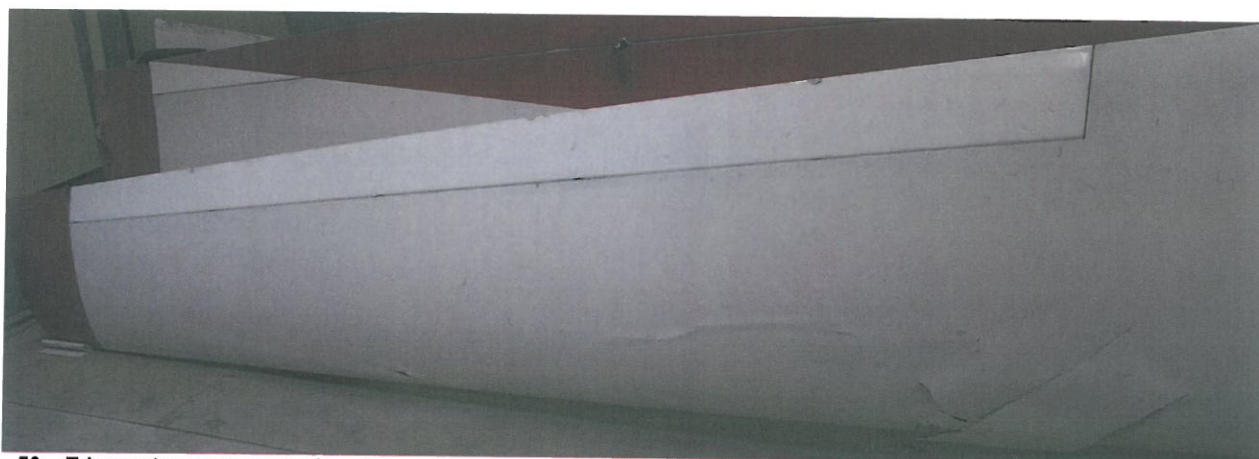
50 – Zdemonutowane prawe skrzydło – widoczne zniszczenia pokrycia noska w rejonie lotki.

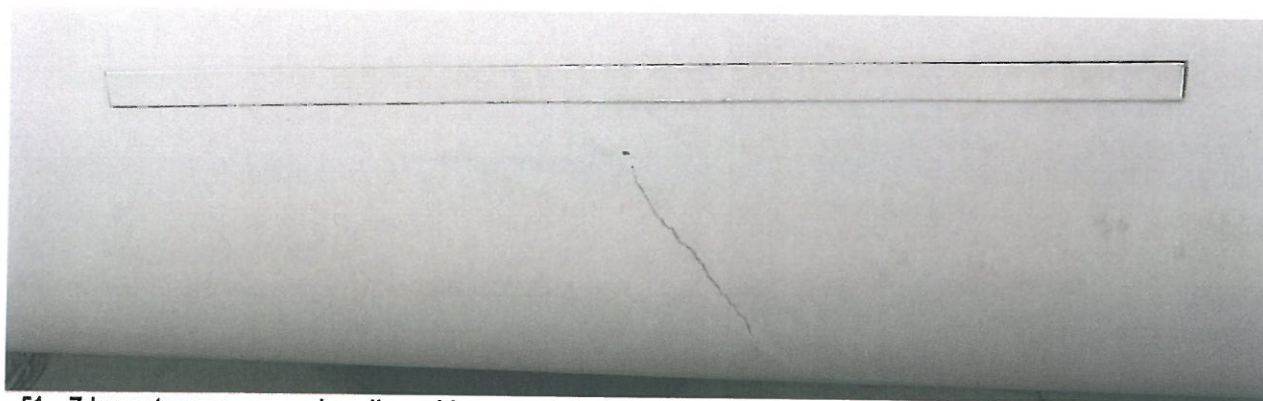
51 – Zdemonutowane prawe skrzydło – widoczne pęknięcie pokrycia noska w rejonie hamulca aerodynamicznego.

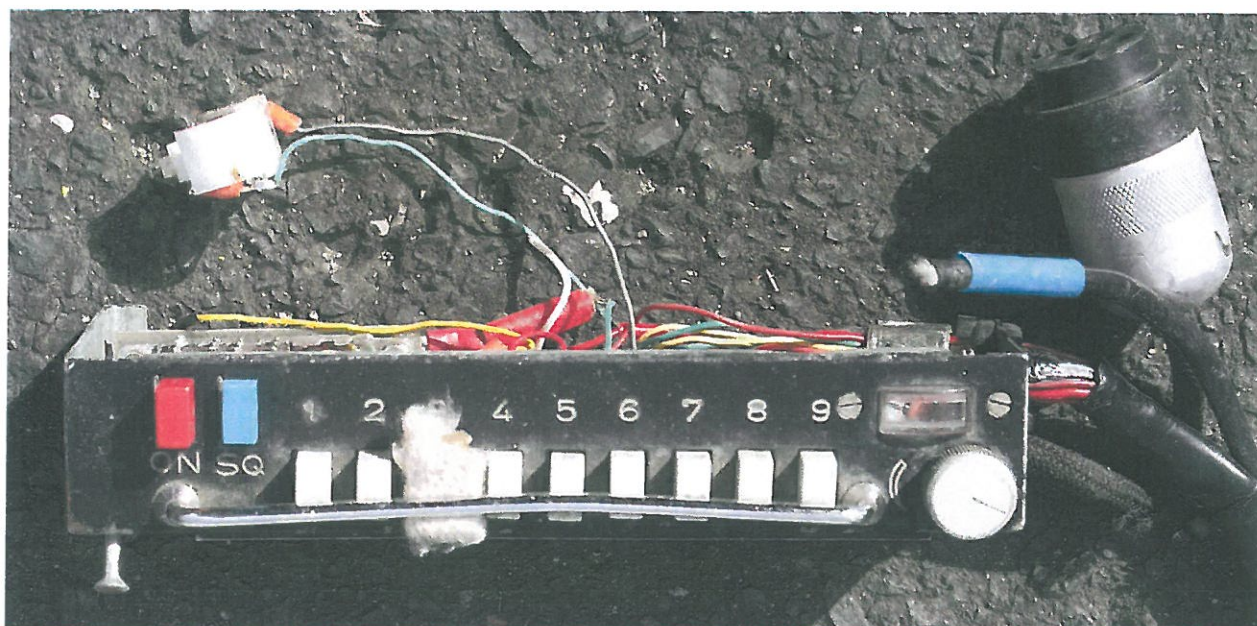
58 – Pulpit sterujący radiostacji. Zwraca uwagę zaimprowowana „podkładka” przytrzymująca przycisk „3” w położeniu wciśniętym.
