# RAPORT WSTĘPNY

## 2026-0077

Samolot, Tecnam P2008-JC, SP-WBI

21 lipca 2026 r., Straszęcin k. Dębicy

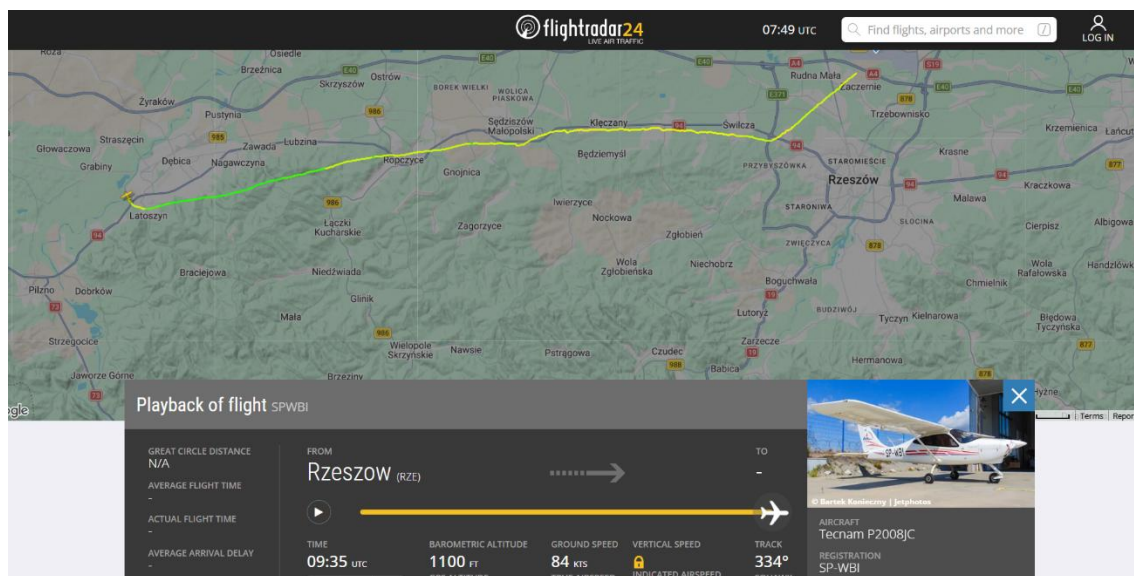
Rys. 1 Zapis lotu (niepełny) samolotu SP-WBI w dn. 21.07.2026, zakończonego zdarzeniem [źródło: Flight Radar24]

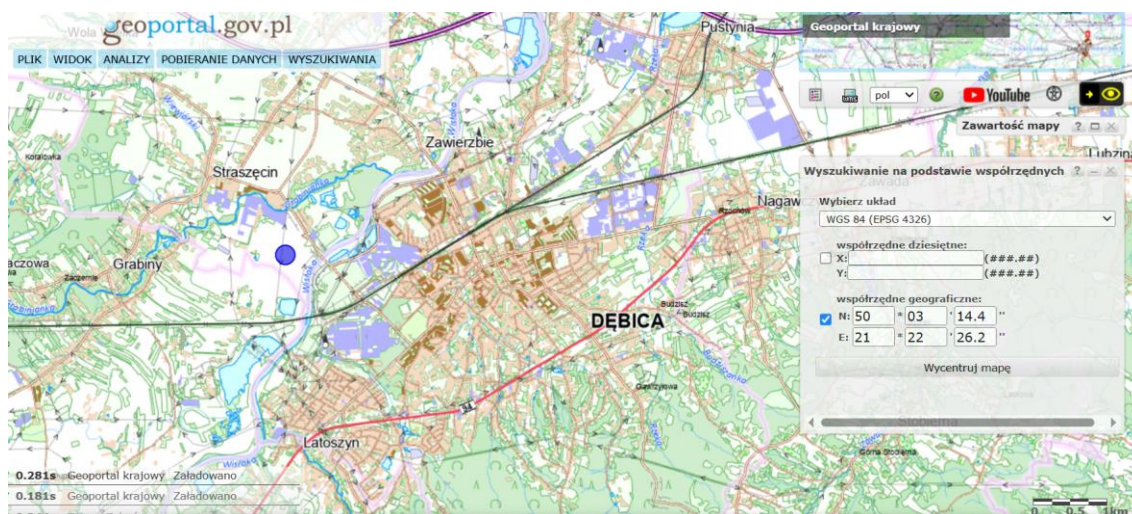
Na Rys. 2 oraz 3, z wykorzystaniem aplikacji Geoportal, pokazano miejsce lądowania (niebieska kropka). Wskazano współrzędne według WGS84<sup>6</sup>.

Rys. 2 Miejsce awaryjnego lądowania SP-WBI [źródło: Geoportal/PKBWL]

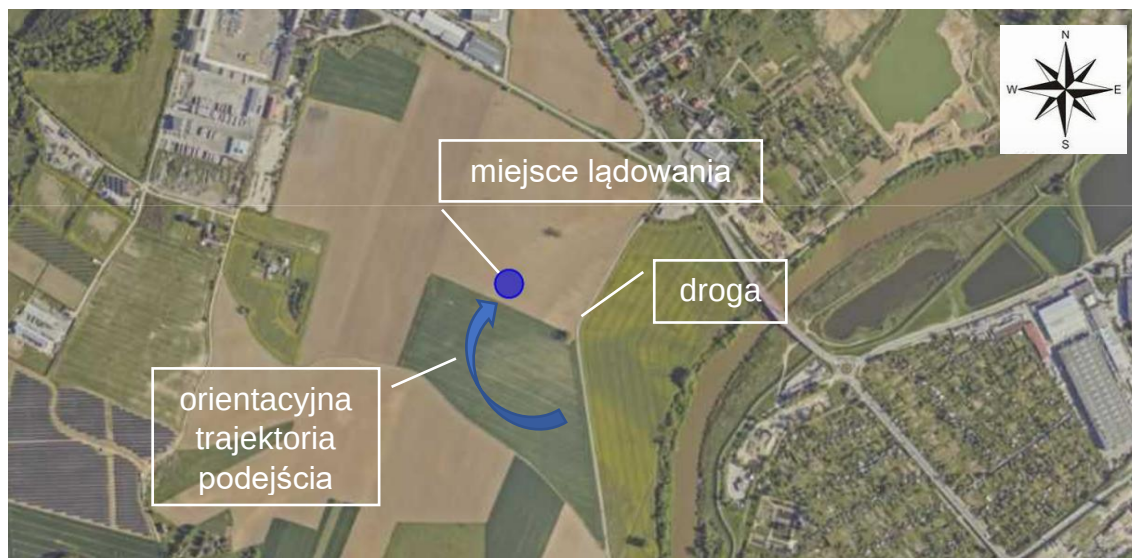
Rys. 3 Zdjęcie satelitarne okolicy miejsca lądowania. Uwaga: stan upraw na zdjęciu nie odpowiada uprawom z dnia zdarzenia [źródło: Geoportal/PKBWL]

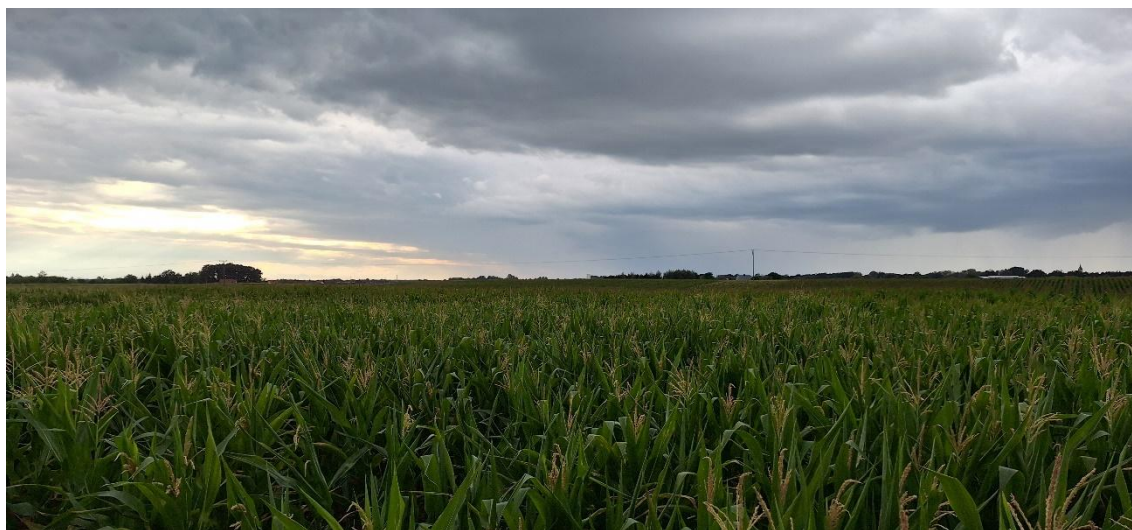
Rys. 4 przedstawia widok z drogi gminnej w kierunku, gdzie lądował samolot. Droga przebiega około 130 m na wschód od miejsca lądowania. Miejsce zdarzenia było z drogi niewidoczne, zostało zidentyfikowane przez służby ratownicze m.in. poprzez słup dymu z palącego się samolotu.

Rys. 4 Widok na miejsce lądowania (na NWW) z drogi przebiegającej obok pola.  
Zdjęcie, wykonane o godz. 18:22 obrazuje pogodę pod koniec dnia [źródło: PKBWL]
