**MINISTERSTWO TRANSPORTU  
PAŃSTWOWA KOMISJA BADANIA WYPADKÓW LOTNICZYCH**

**RAPORT KOŃCOWY  
WYPADEK**

**zdarzenie nr: 179/06**

**statek powietrzny: motolotnia Air Creation, OO-E43**

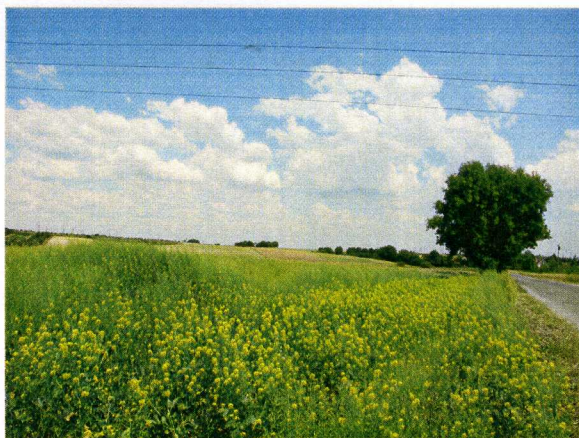
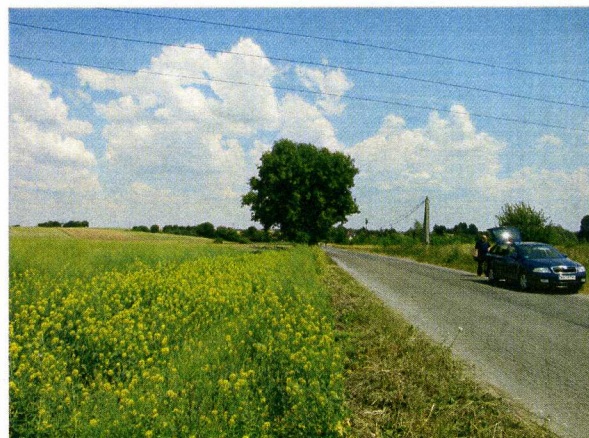
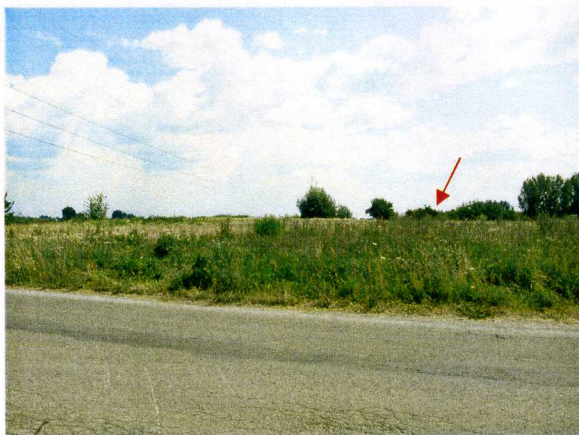
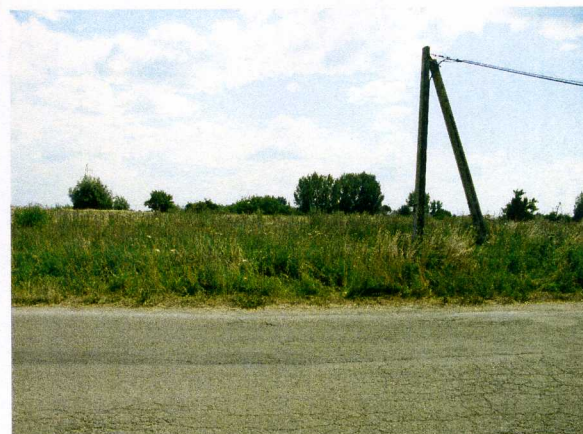
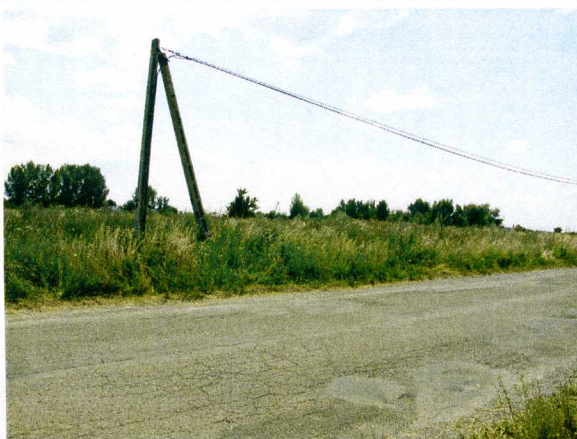
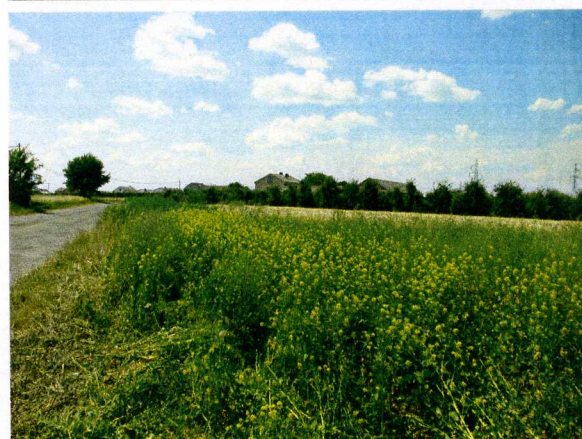
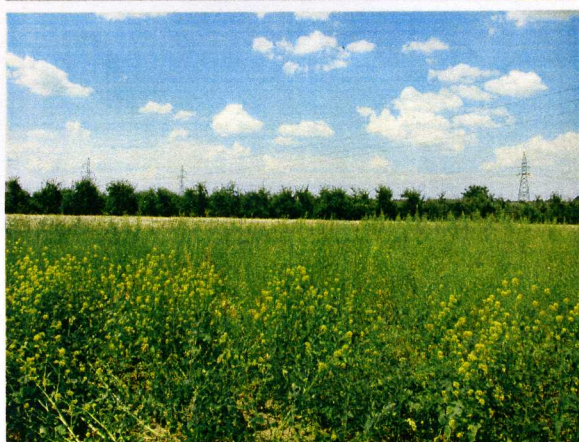
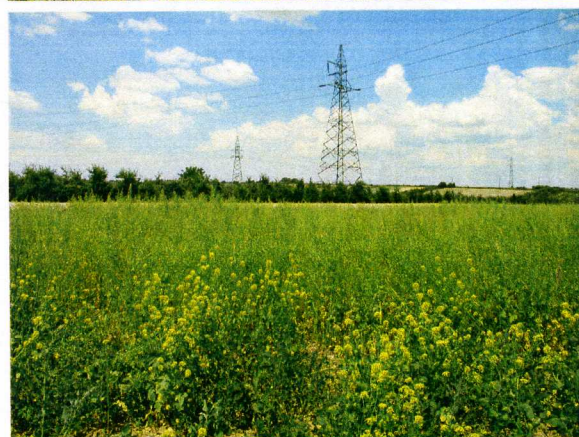
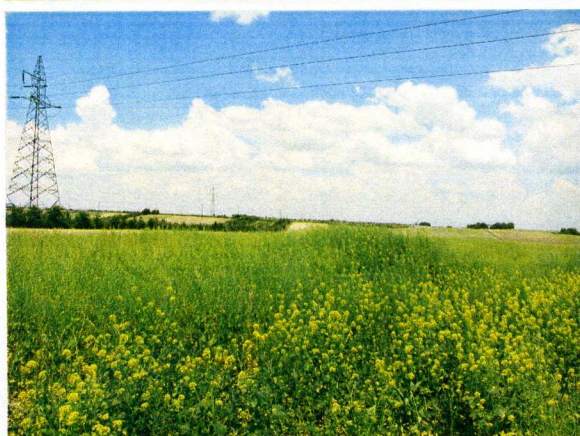
*Panorama okolicy zdarzenia wykonana z miejsca zatrzymania się motolotni (czerwoną strzałką zaznaczono stawy). [fot. wyk. PKBWL]*
