**ALBUM ILUSTRACJI**  
**z wypadku szybowca SZD-50-3 Puchacz; SP-3323**  
**28 sierpnia 2009 r., Warszawa-Bemowo**

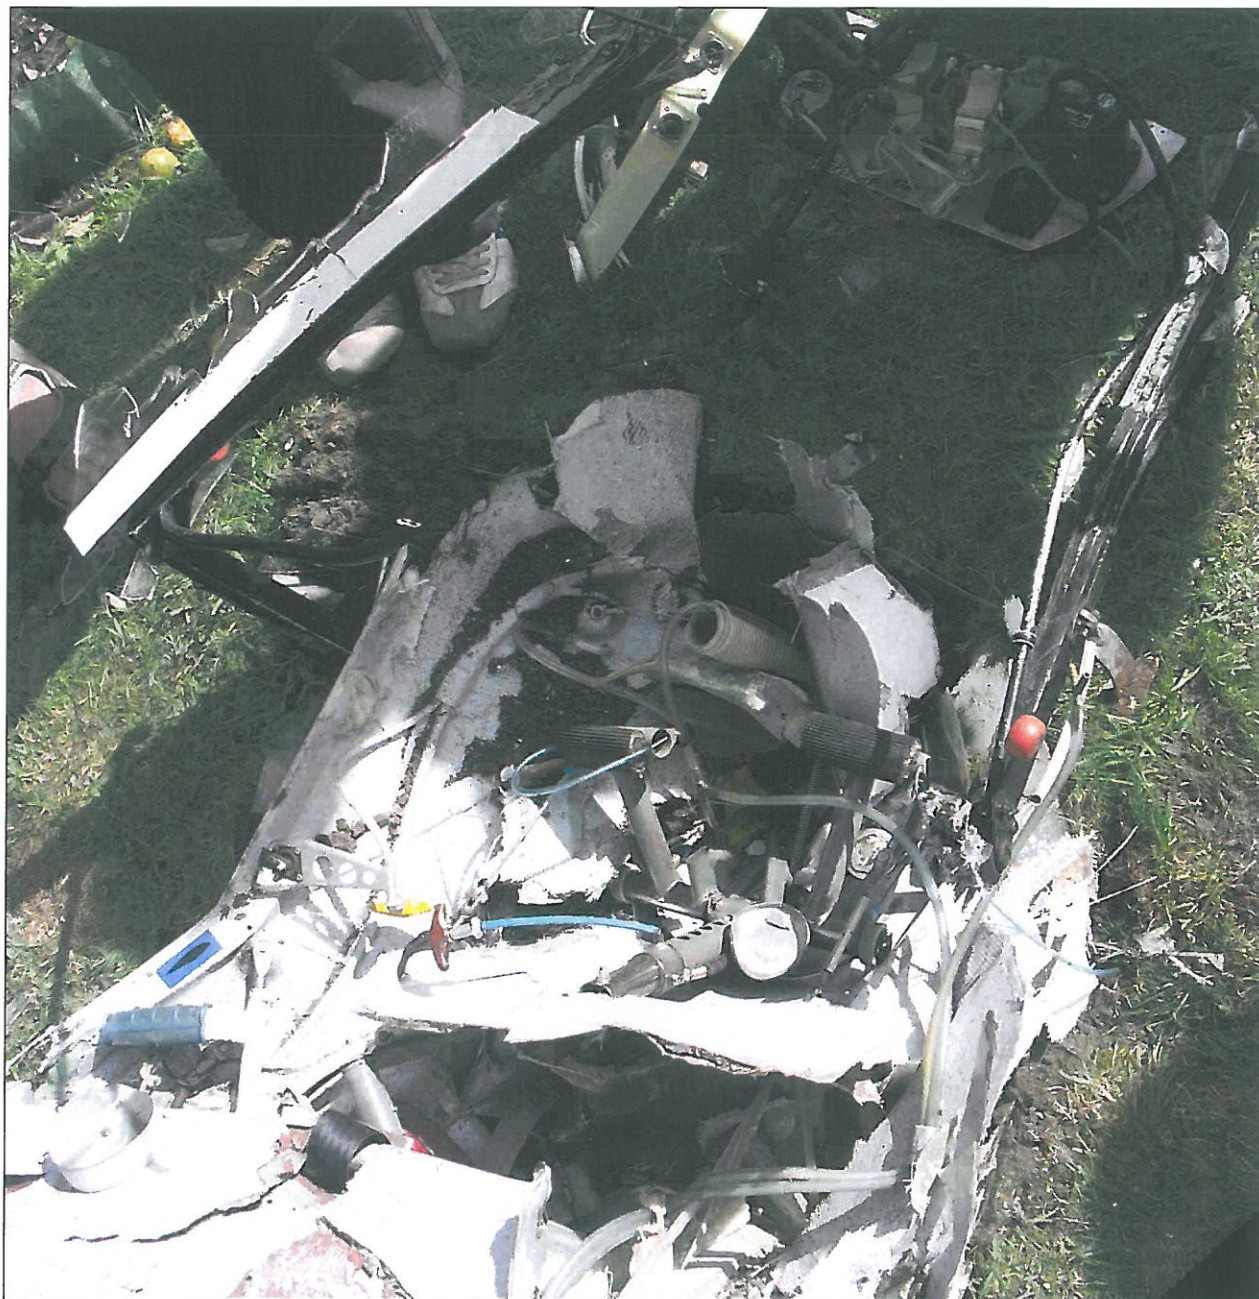
10 – Szczątki kabinowej części kadłuba.  
ALBUM ILUSTRACJI

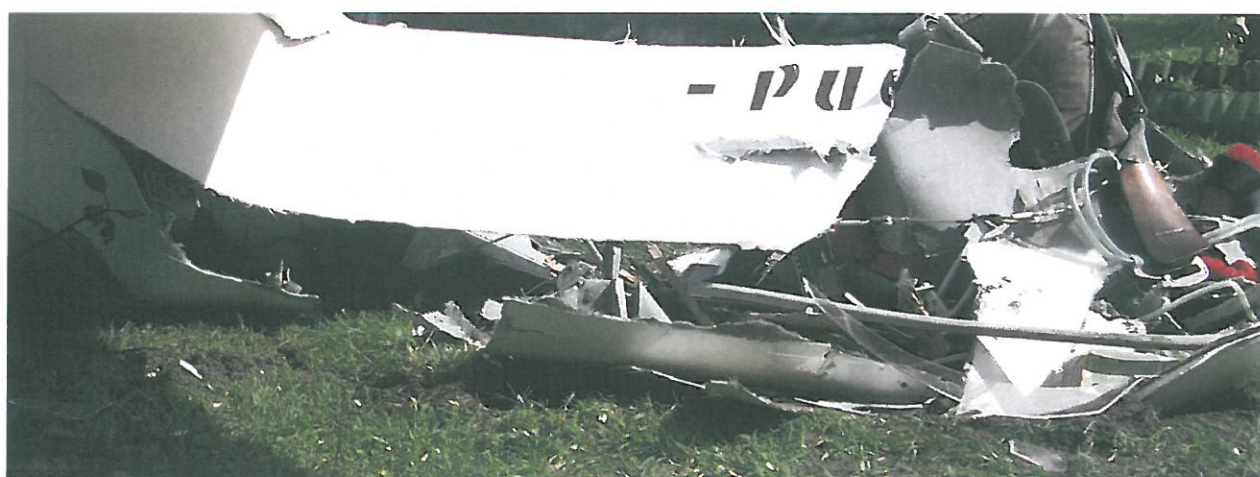
11 – Szczątki kabinowej części kadłuba.

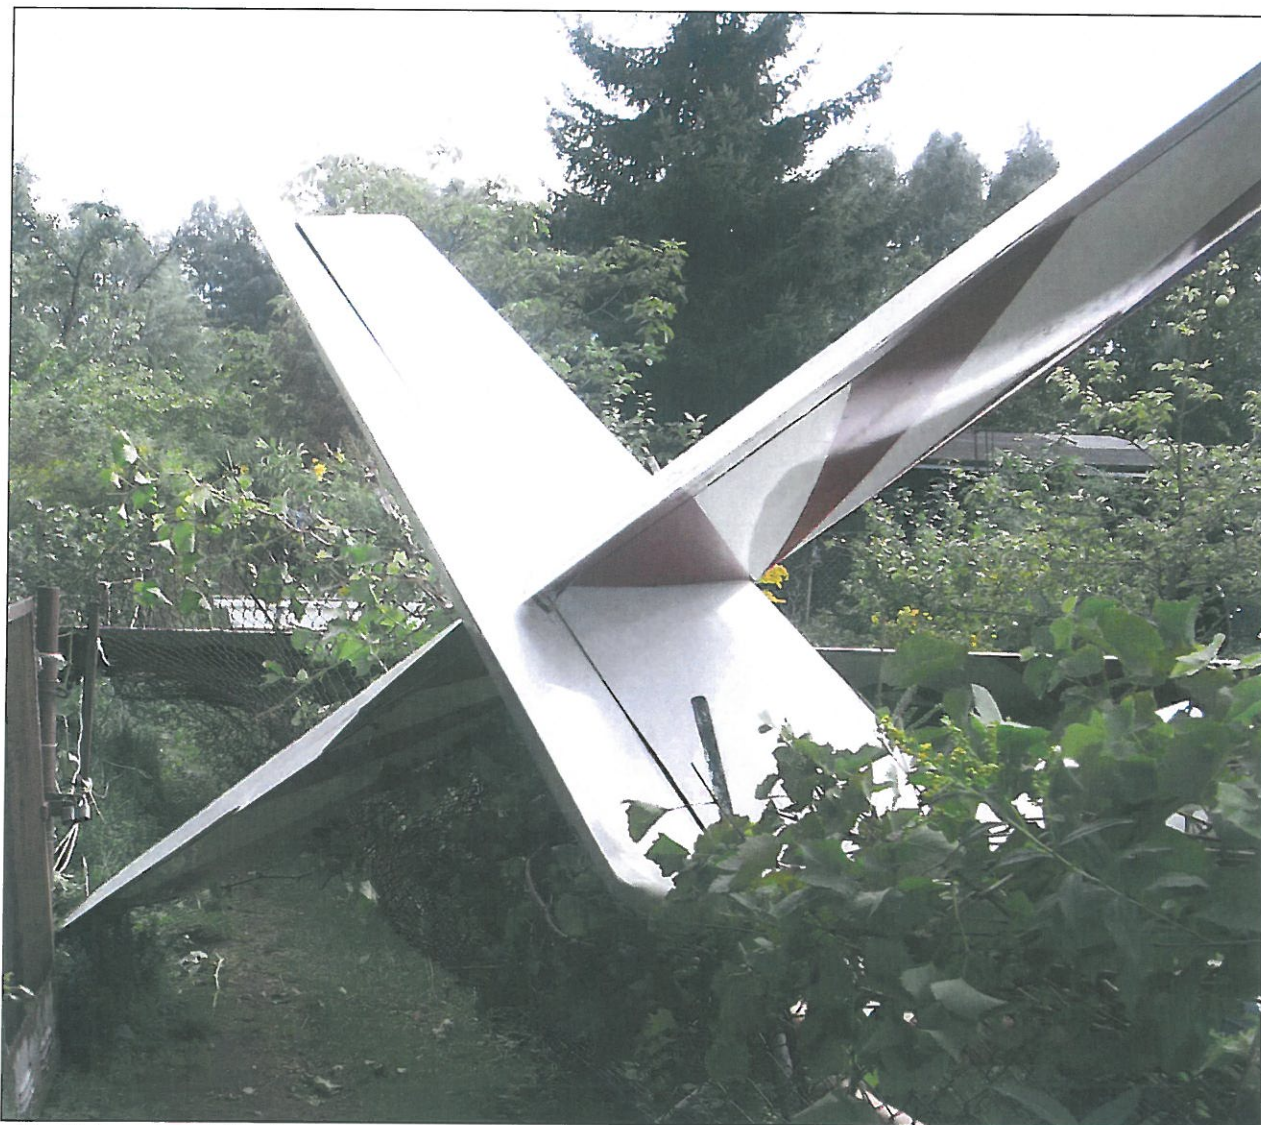
13 – Tylna część kadłuba z usterzeniem, odłamana od reszty kadłuba za skrzydłami.

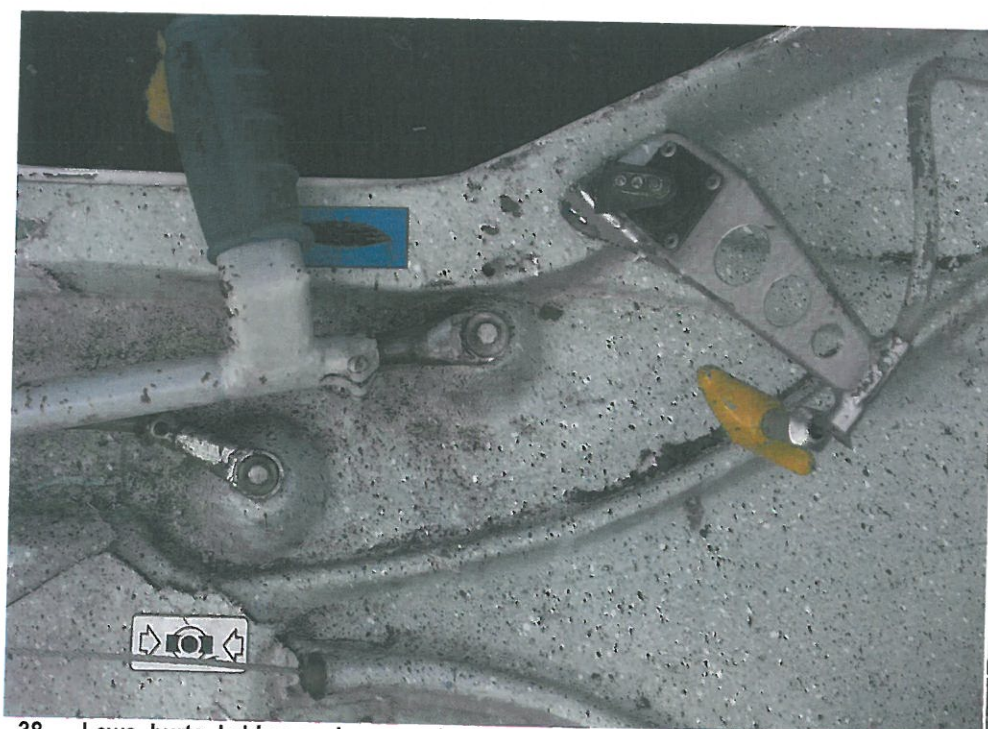
37 – Lewa burta kabiny szybowca od strony wewnętrznej. Widoczny zniszczony suwak hamulców aerodynamicznych i tabliczki informacyjne.
